ACTUALISEREND BODEMONDERZOEK

LIESDAAL TE MAREN-KESSEL

Gemeente Lith, sectie F, nummer 355

PROJECT: N222857

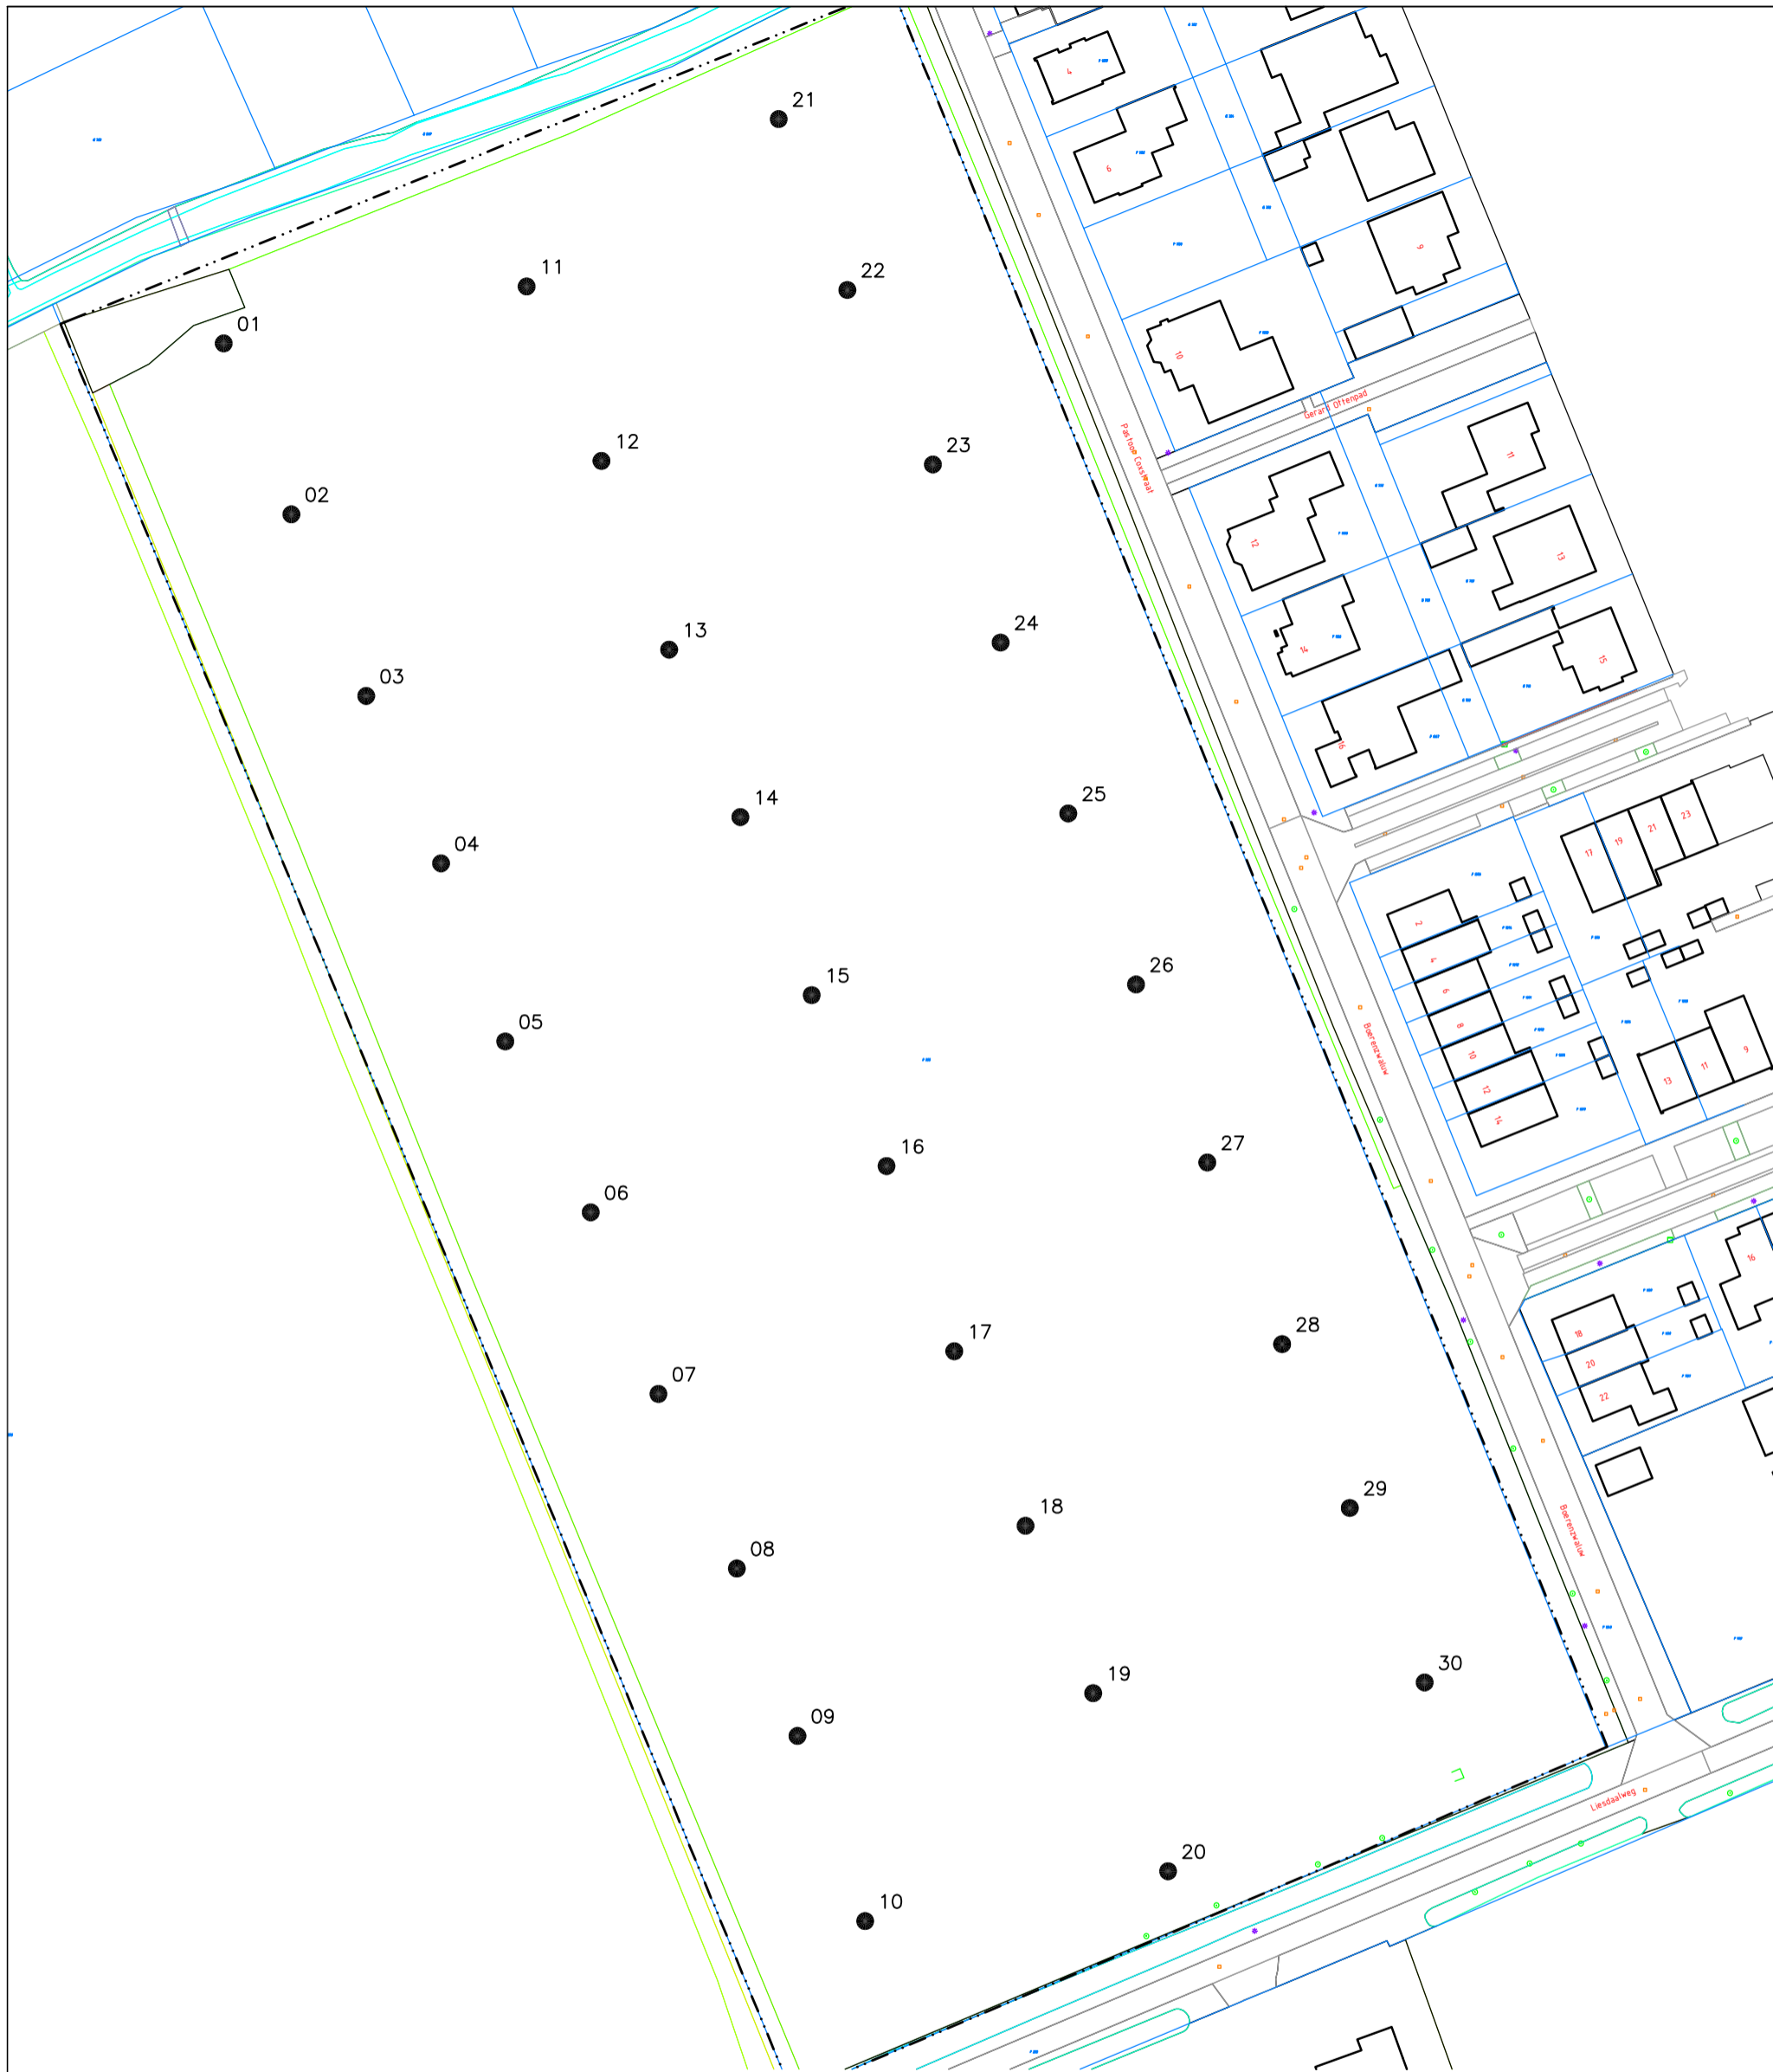
Bijlage 3

De situering van de onderzoekslocatie in de regio is weergegeven in bijlage 1. Het locatieoverzicht is opgenomen als bijlage 3.

● Boring (basis 0.0 tot 0.5 meter – mv)

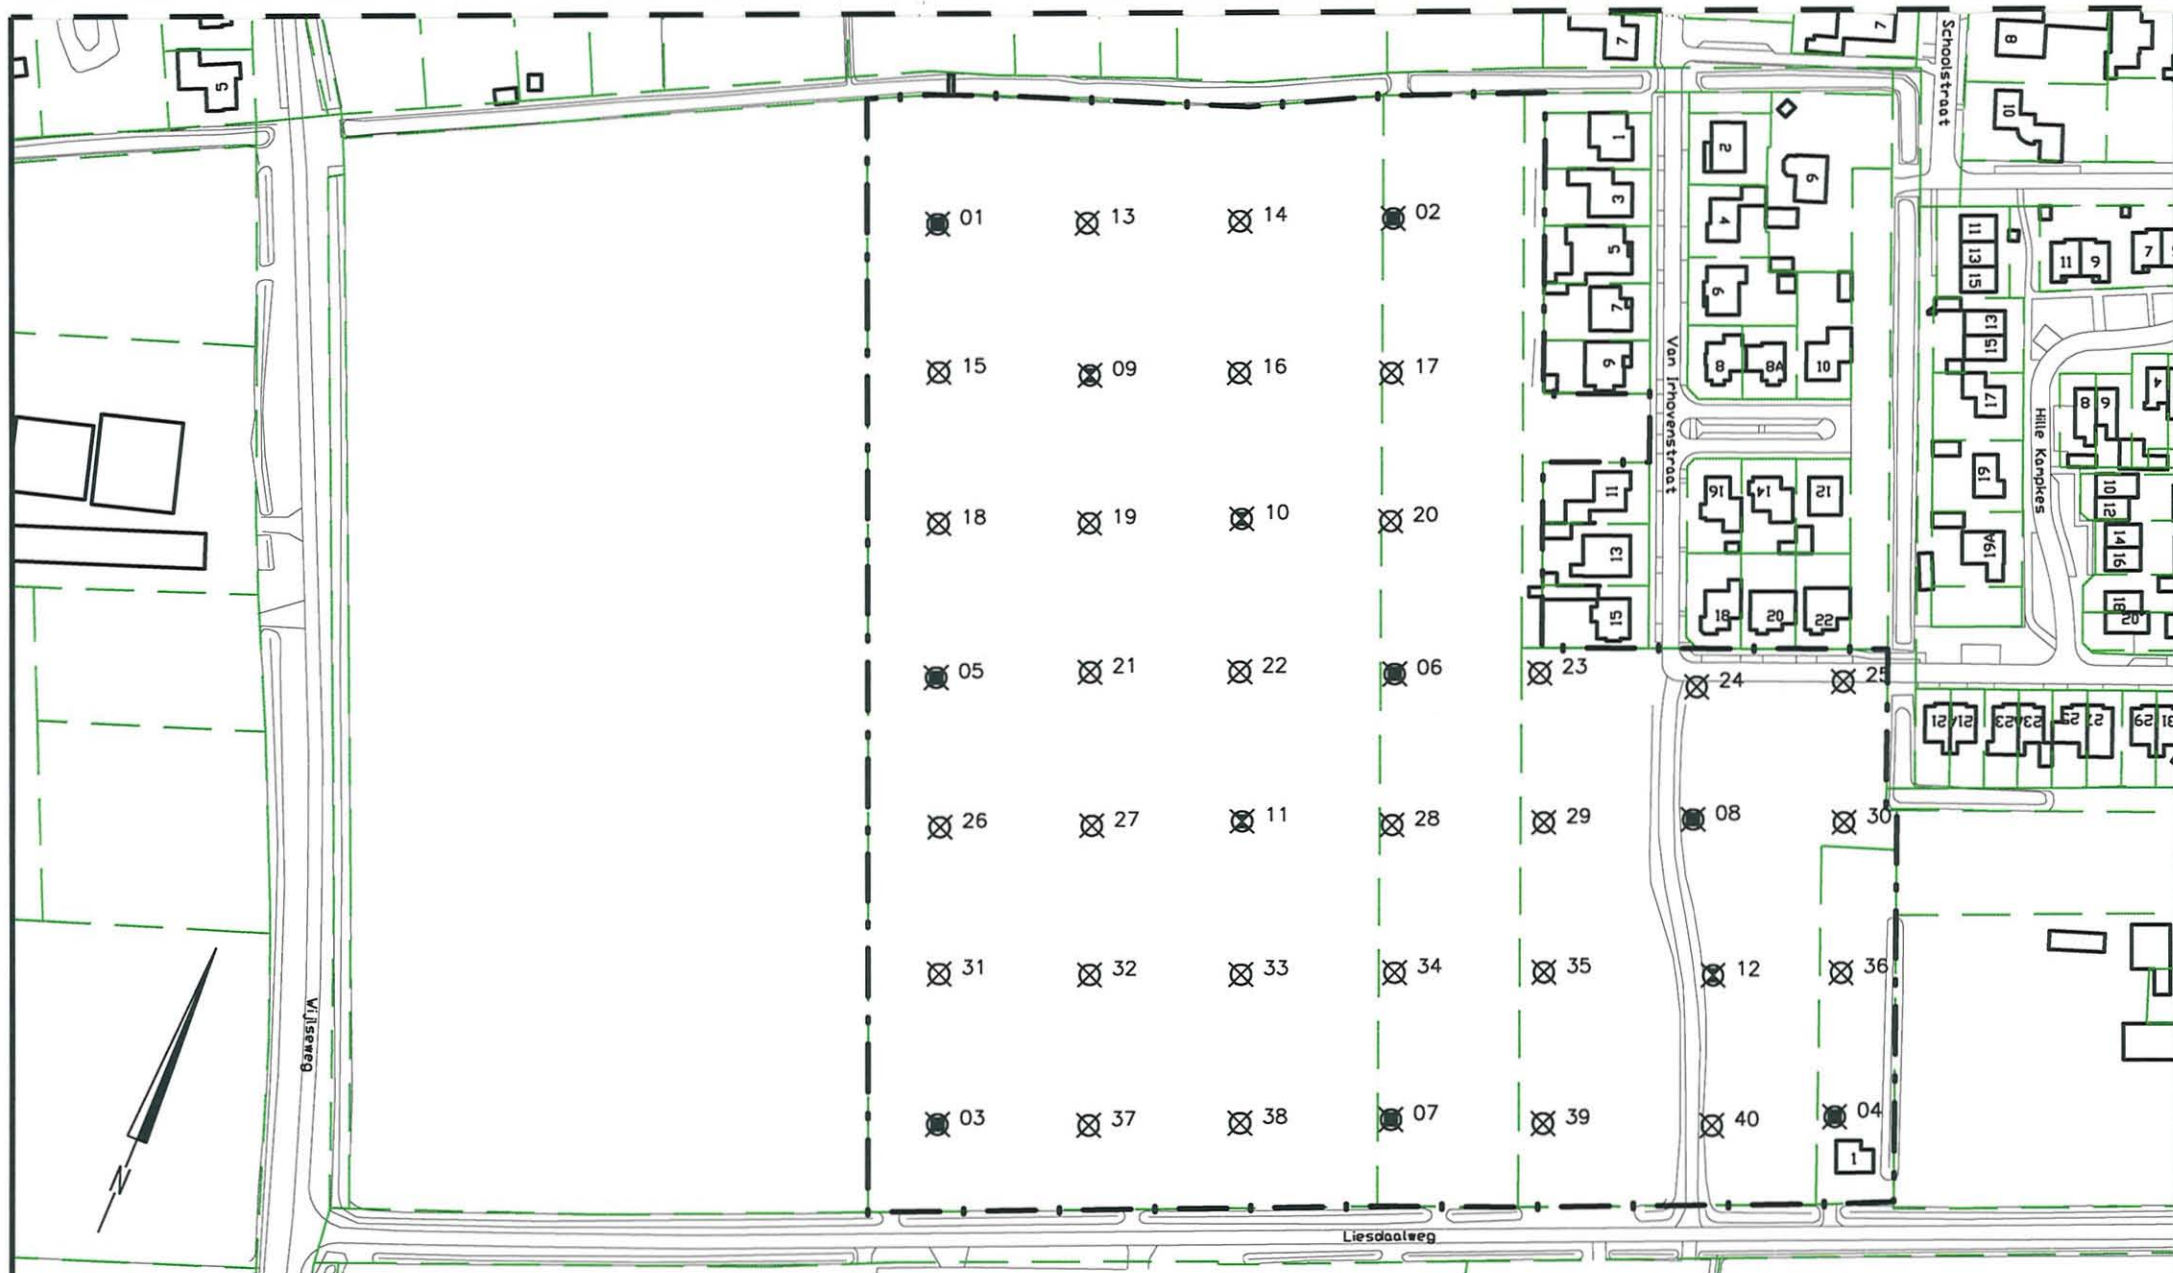
- 1 diepe boring met peilbuis
- 2 boring dieper dan 0,50 meter minus maaiveld
- 3 boring tot 0,5 meter minus maaiveld
- grens onderzoekslokatie
