# Kwaliteitscatalogus

**ONDERHOUD  
OPENBARE RUIMTE  
GEMEENTE OSS**

*Geactualiseerde versie  
28 september 2017*

**Gemeente Oss**

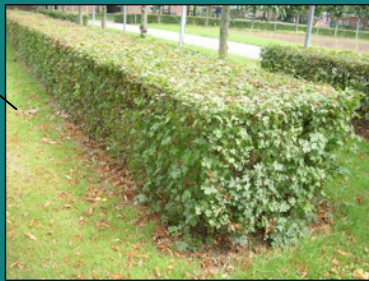
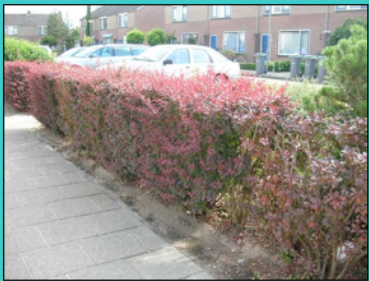
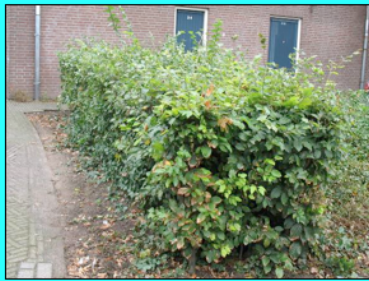
5. Groen - HAGEN	Lijn- of blokvormige geschoren heesters voor afscheiding of markering			Meeteenheid 100m <sup>2</sup> /100m <sup>1</sup>
<b>GOED</b>	<b>BASIS</b>	<b>SOBER</b>

<i>Algemene omschrijving</i> De haag is strak en gesloten en ziet er goed geschoren uit	<i>Algemene omschrijving</i> De haag vertoont soms gaten en ziet er wat minder strak uit	<i>Algemene omschrijving</i> De haag vertoont regelmatig gaten en ziet er doorgaans weinig strak uit		
<i>Beeldaspecten</i>	<i>Beeldaspecten</i>	<i>Beeldaspecten</i>		
CROW	CROW	CROW		
<ul style="list-style-type: none"> <li>• Gaten komen niet voor <span style="float: right;">A+</span></li> <li>• Geen ongewenste opslag* aanwezig <span style="float: right;">A+e</span></li> <li>• Onkruidbedekking ≤ 5% van de haagvoet <span style="float: right;">A+e</span></li> <li>• Maximale onkruidhoogte ≤ 5 cm <span style="float: right;">A+e</span></li> <li>• Gemiddelde lengte van de uitlopers is ≤ 10 cm <span style="float: right;">A</span></li> <li>• Zwerfafval ≤ 1 zichtbare eenheden <span style="float: right;">A+e</span></li> </ul>	<ul style="list-style-type: none"> <li>• De haag heeft soms gaten ≤ 2% <span style="float: right;">A</span></li> <li>• Ongewenste opslag* ≤ 2% van de oppervlakte <span style="float: right;">Ae</span></li> <li>• Onkruidbedekking ≤ 20% van de haagvoet <span style="float: right;">A</span></li> <li>• Maximale onkruidhoogte ≤ 10 cm <span style="float: right;">A</span></li> <li>• Gemiddelde lengte van de uitlopers is ≤ 20 cm <span style="float: right;">B</span></li> <li>• Zwerfafval ≤ 3 zichtbare eenheden <span style="float: right;">A</span></li> </ul>	<ul style="list-style-type: none"> <li>• De haag heeft regelmatig gaten ≤ 5% <span style="float: right;">B</span></li> <li>• Ongewenste opslag* ≤ 5% van de oppervlakte <span style="float: right;">Be</span></li> <li>• Onkruidbedekking ≤ 40% van de haagvoet <span style="float: right;">B</span></li> <li>• Maximale onkruidhoogte ≤ 30 cm <span style="float: right;">B</span></li> <li>• Gemiddelde lengte van de uitlopers is ≤ 30 cm <span style="float: right;">C</span></li> <li>• Zwerfafval ≤ 10 zichtbare eenheden <span style="float: right;">B</span></li> </ul>

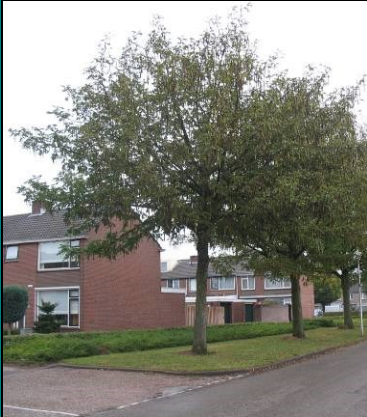
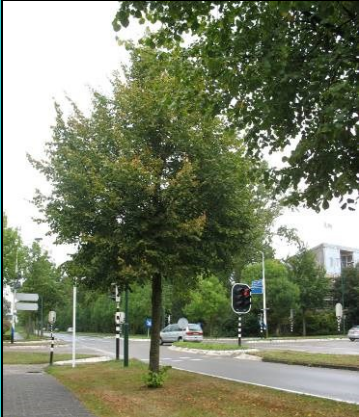
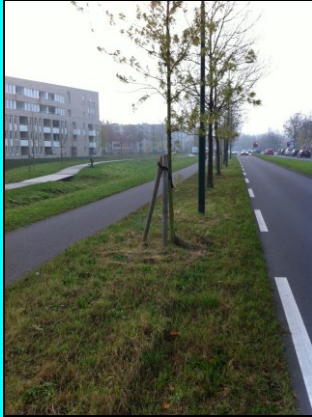
<i>Algemene omschrijving</i> Bomen zijn gezond en zowel de bomen als de verankering-constructies vertonen slechts bij uitzondering gebreken. De boomspiegel en – stam zien er verzorgd uit.			<i>Algemene omschrijving</i> Bomen zijn over het algemeen gezond, maar vertonen met geringe regelmaat gebreken. De boomspiegel en – stam zien er redelijk verzorgd uit.			<i>Algemene omschrijving</i> Bomen zijn over het algemeen gezond, maar vertonen met geringe regelmaat gebreken. De boomspiegel en – stam zien er matig verzorgd uit.		
<i>Beeldaspecten</i>		<i>CROW</i>	<i>Beeldaspecten</i>		<i>CROW</i>	<i>Beeldaspecten</i>		<i>CROW</i>

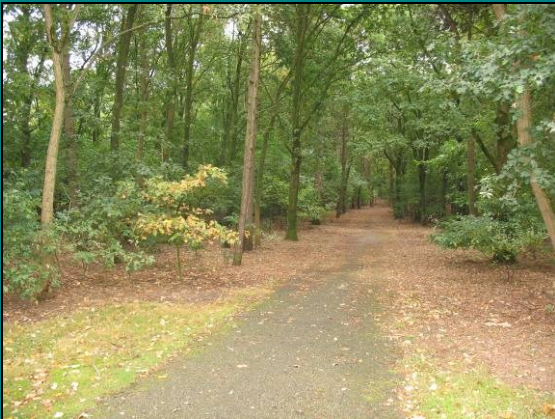
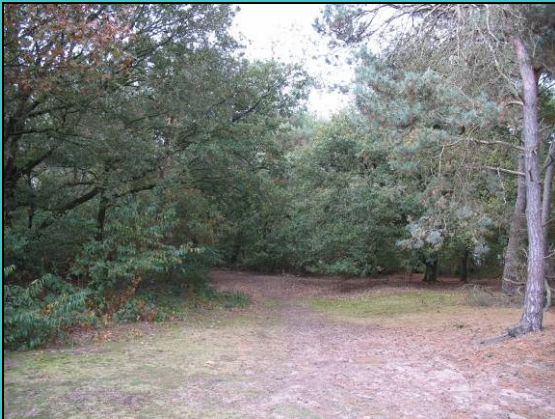
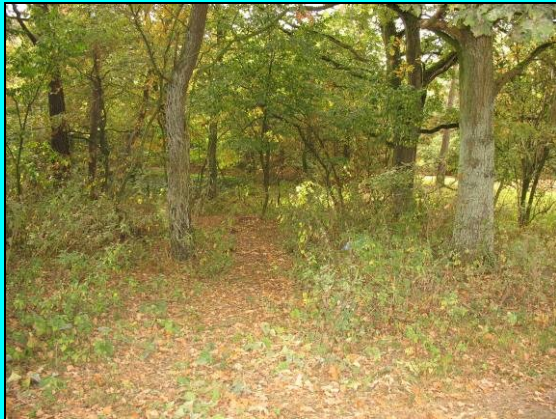
### 3.2 Groen - BOS EN NATUURGEBIED

Bossen, heidevelden en zandverstuivingen met hoge landschappelijke en ecologische waarden en/of potenties, toegankelijk voor publiek.			Meeteenheid 100m <sup>2</sup> /100m <sup>1</sup>		
<b>GOED</b>			<b>BASIS</b>			<b>SOBER</b>

<i>Algemene omschrijving</i>			<i>Algemene omschrijving</i>			<i>Algemene omschrijving</i>		
De paden zijn goed toegankelijk. Het bos is schoon en er komt nauwelijks ongewenste opslag voor			Over de paden kan wat overhangend hout aanwezig zijn. Het bos is redelijk schoon en er komt enige ongewenste opslag voor			Overhangend hout over de paden kan hinderlijk zijn en de toegankelijkheid belemmeren. Het bos is matig schoon en er komt vrij veel ongewenste opslag voor		
<i>Beeldaspecten</i>		<i>CROW</i>	<i>Beeldaspecten</i>		<i>CROW</i>	<i>Beeldaspecten</i>		<i>CROW</i>

• Over paden en wegen hangende takken * gemiddeld ≤ 20 cm		B	• Over paden en wegen hangende takken* gemiddeld ≤ 40 cm		C	• Over paden en wegen hangende takken* gemiddeld ≤ 100 cm		-

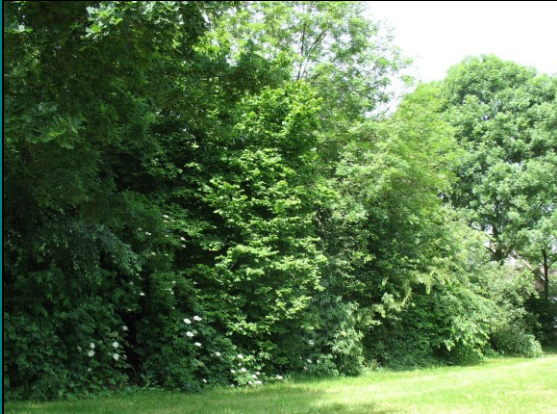
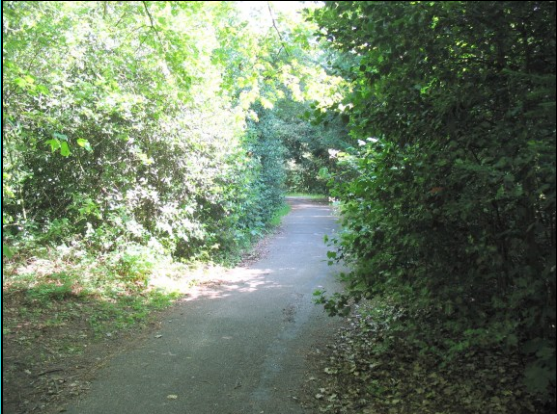
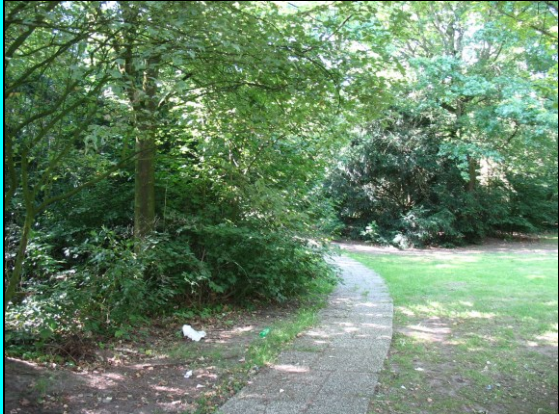
## 3.3 Groen - BOSPLANTSOEN

Houtachtige beplanting bestaande uit hoofdzakelijk inheemse struiken en boomvormers met eventueel een pleks-gewijze aanvulling met cultuursoorten. Een kruidachtige onder- en/of zoomvegetatie kan deel uitmaken van de be-groeiing			Meeteenheid 100m <sup>2</sup> /100m <sup>1</sup>		
GOED			BASIS			SOBER

<i>Algemene omschrijving</i> Het bosplantsoen vertoont geen achterstand in dunning; de paden en wegen zijn goed begaanbaar			<i>Algemene omschrijving</i> Het bosplantsoen vertoont geringe achterstand in dunning; over paden en wegen hangende takken kunnen hinderlijk zijn			<i>Algemene omschrijving</i> Het bosplantsoen vertoont achterstand in dunning; er is sprake van over paden en wegen hangende hinderlijke takken		
<i>Beeldaspecten</i>		<i>CROW</i>	<i>Beeldaspecten</i>		<i>CROW</i>	<i>Beeldaspecten</i>		<i>CROW</i>

• Geen tot geringe achterstand in dunning, ≤ 5%		A	• Achterstand in dunning ≤ 10%		B	• Achterstand in dunning ≤ 20%		C
• Overhangende takken* gemiddeld ≤ 10 cm		A	• Overhangende takken* gemiddeld ≤ 20 cm		B	• Overhangende takken gemiddeld* ≤ 40 cm		C

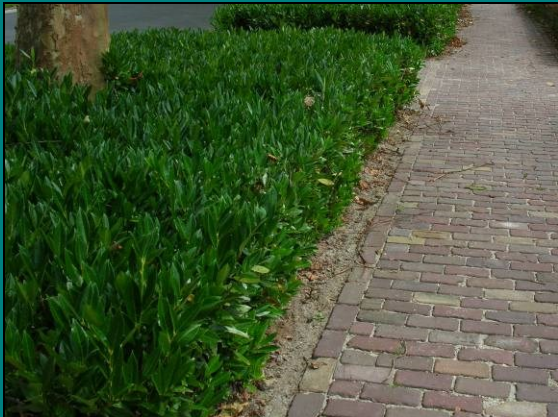
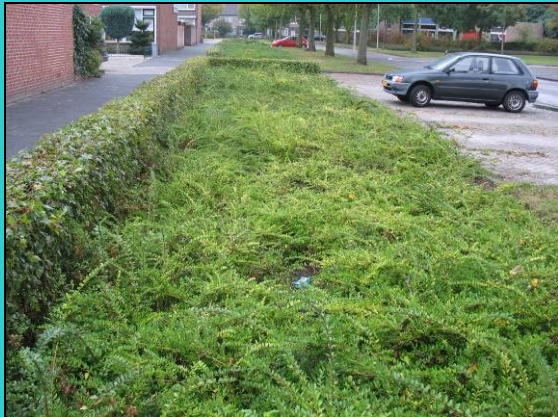
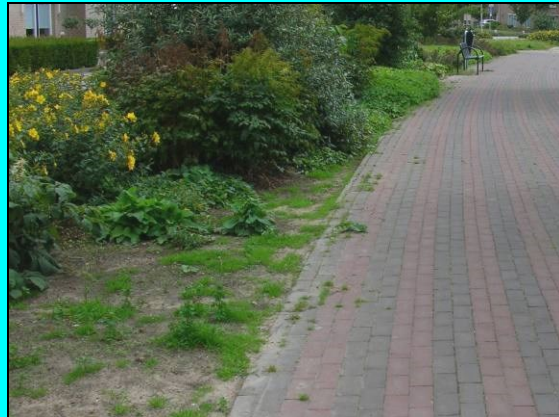
<i>Algemene omschrijving</i> Het heestervak ziet er goed onderhouden en verzorgd uit			<i>Algemene omschrijving</i> Het heestervak ziet er redelijk onderhouden en verzorgd uit; er is sprake van geringe onderhoudsachterstand			<i>Algemene omschrijving</i> Het heestervak ziet er wat minder onderhouden en verzorgd uit. Er is onderhoudsachterstand en de beplanting is niet gesloten		
<i>Beeldaspecten</i>		<small>CROW</small>	<i>Beeldaspecten</i>		<small>CROW</small>	<i>Beeldaspecten</i>		<small>CROW</small>

• Geen open plekken	A+		• Open plekken ≤ 5% van de oppervlakte	A		• Open plekken ≤ 10% van de oppervlakte	B	
• Snoeiachterstand ≤ 5% van de oppervlakte	A		• Snoeiachterstand ≤ 10% van de oppervlakte	B		• Snoeiachterstand ≤ 20% van de oppervlakte	C

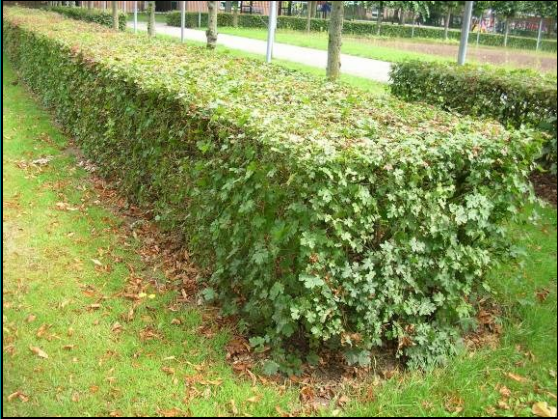
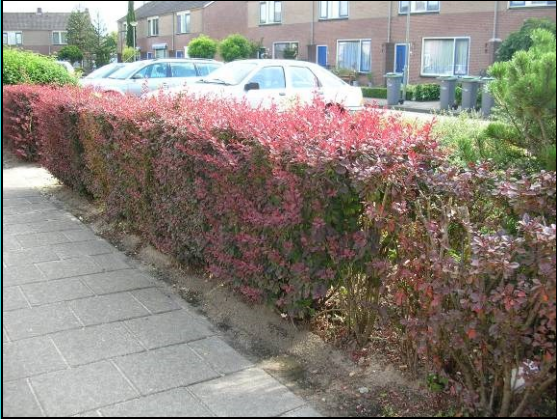
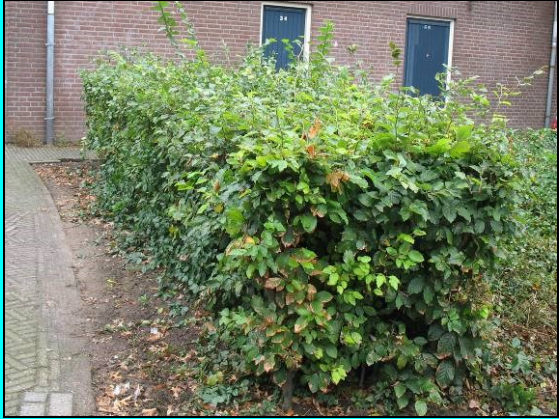
### 3.5 Groen - HAGEN

Lijn- of blokvormige geschoren heesters voor afscheiding of markering			Meeteenheid 100m <sup>2</sup> /100m <sup>1</sup>		
GOED			BASIS			SOBER

<i>Algemene omschrijving</i> De haag is strak en gesloten en ziet er goed geschoren uit			<i>Algemene omschrijving</i> De haag vertoont soms gaten en ziet er wat minder strak uit			<i>Algemene omschrijving</i> De haag vertoont regelmatig gaten en ziet er doorgaans weinig strak uit		
<i>Beeldaspecten</i>		<i>CROW</i>	<i>Beeldaspecten</i>		<i>CROW</i>	<i>Beeldaspecten</i>		<i>CROW</i>

• Gaten komen niet voor		A+	• De haag heeft soms gaten ≤ 2%		A	• De haag heeft regelmatig gaten ≤ 5%		B
• Geen ongewenste opslag* aanwezig		-	• Ongewenste opslag* ≤ 2% van de oppervlakte		-	• Ongewenste opslag* ≤ 5% van de oppervlakte		-

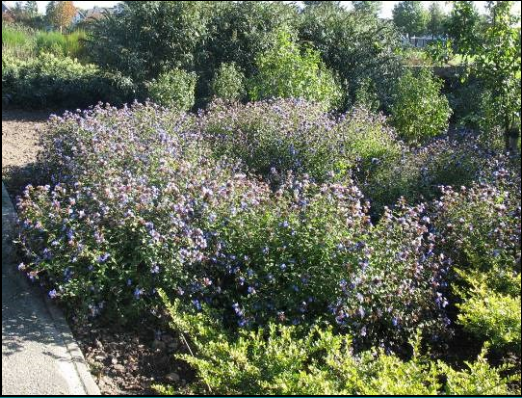
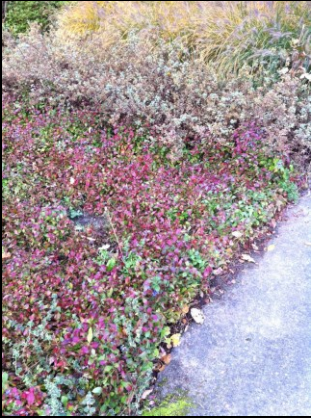
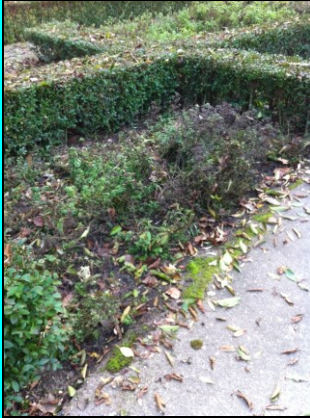
### 3.6 Groen - VASTE PLANTEN

Overblijvende kruidachtige planten die in het najaar bovengronds afsterven. Vaak groepsgewijs aangeplant op kleinere oppervlakten al dan niet in combinatie met heesters. Ook veel aangeplant in boomspiegels			Meeteenheid 100m <sup>2</sup> /100m <sup>1</sup>		
<b>GOED</b>			<b>BASIS</b>			<b>SOBER</b>

<i>Algemene omschrijving</i> Het vak ziet er goed verzorgd uit. De beplanting is gesloten			<i>Algemene omschrijving</i> In het vak staat wat onkruid. De beplanting is niet geheel gesloten			<i>Algemene omschrijving</i> Het vak ziet er wat minder onderhouden en verzorgd uit. De beplanting is niet gesloten		
<i>Beeldaspecten</i>		<small>CROW</small>	<i>Beeldaspecten</i>		<small>CROW</small>	<i>Beeldaspecten</i>		<small>CROW</small>

• Geen open plekken	A+		• Onbegroeide plekken ≤ 5% van de oppervlakte	A		• Onbegroeide plekken ≤ 10% van de oppervlakte	B	
• Onkruidbedekking of ongewenste opslag* ≤ 5 % van de oppervlakte	A+/A		• Onkruidbedekking of ongewenste opslag* ≤ 20 % van de oppervlakte	A		• Onkruidbedekking of ongewenste opslag* ≤ 40 % van de oppervlakte	B

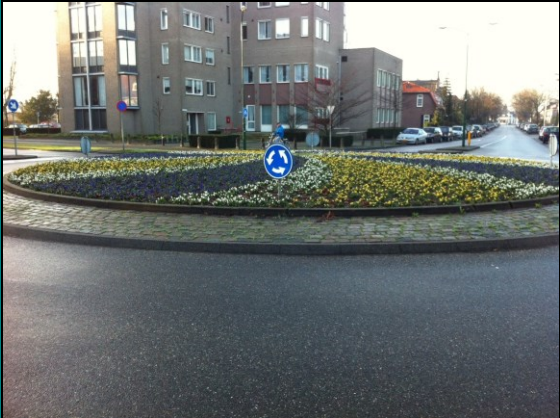
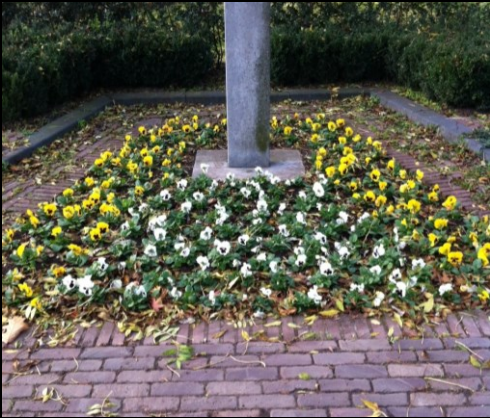
### 3.7 Groen - WISSELPERKEN

Perken met één- en tweejarig perkgoed en/of bollen, die zowel in de zomer als de winter kleurrijk kunnen zijn. Veel-gebruikte soorten zijn winter- of zomervool, geranium, begonia, vlijtig liesje, petunia, narcis, crocus of tulp			Meeteenheid 100m <sup>2</sup> /100m <sup>1</sup>		
GOED			BASIS			SOBER

<i>Algemene omschrijving</i> Het perk ziet er aantrekkelijk uit en verzorgd uit			<i>Algemene omschrijving</i> In het perk staat wat onkruid. Beplanting is niet geheel gesloten			Op dit niveau komen geen wisselperken voor		
<i>Beeldaspecten</i>		<i>CROW</i>	<i>Beeldaspecten</i>		<i>CROW</i>	<i>Beeldaspecten</i>		<i>CROW</i>

• Geen onbegroeide plekken		A+	• Onbegroeide plekken ≤ 5% van de oppervlakte		A			
• Onkruidbedekking ≤ 5 % van de oppervlakte		A+/A	• Onkruidbedekking ≤ 20 % van de oppervlakte		A

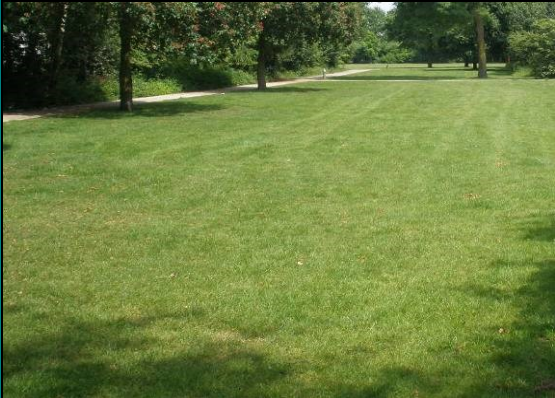
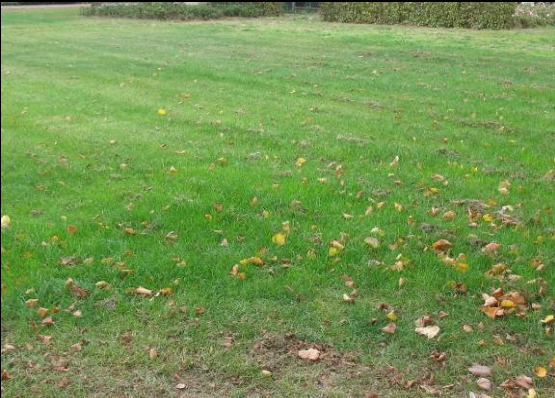
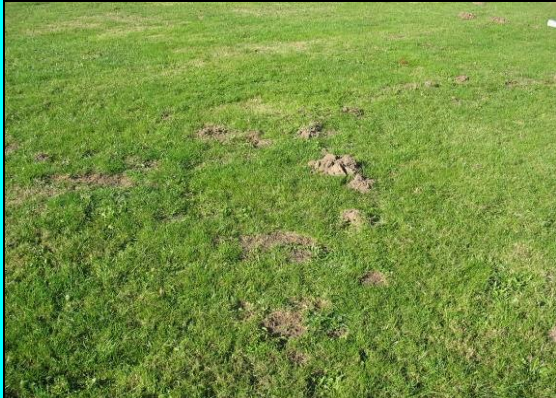
### 3.8 Groen – INTENSIEF GRAS

Kortgemaaide grasvegetatie met visueel-ruimtelijke en recreatieve functie			Meeteenheid 100m <sup>2</sup> /100m <sup>1</sup>		
GOED			BASIS			SOBER

<i>Algemene omschrijving</i> De grasmat is vitaal en vertoont geen tot nauwelijks beschadigingen of open plekken. De graskanten zijn strak en recht			<i>Algemene omschrijving</i> De grasmat is redelijk vitaal en vertoont enige beschadigingen of open plekken. De graskanten zijn doorgaans strak en recht			<i>Algemene omschrijving</i> De grasmat is plaatselijk minder vitaal en vertoont beschadigingen of open plekken. De graskanten zijn niet altijd strak en recht		
<i>Beeldaspecten</i>		<i>CROW</i>	<i>Beeldaspecten</i>		<i>CROW</i>	<i>Beeldaspecten</i>		<i>CROW</i>

• Er zijn geen tot nauwelijks open plekken, ≤ 2%		A	• Er zijn soms open plekken, ≤ 5%		B	• Er zijn regelmatig open plekken, ≤ 10%		C
• Graslengte is ≥ 30 mm en ≤ 50 mm		A	• Graslengte is ≥ 30 mm en ≤ 70 mm		B	• Graslengte is ≥ 30 mm en ≤ 70 mm		C

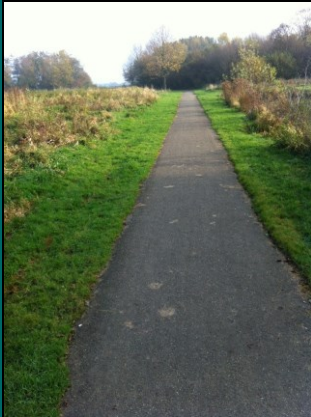
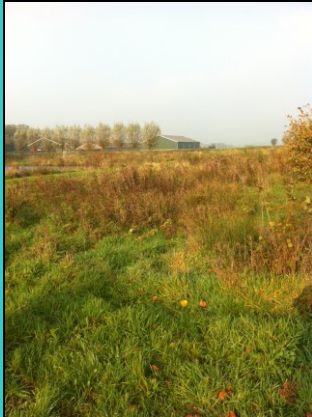
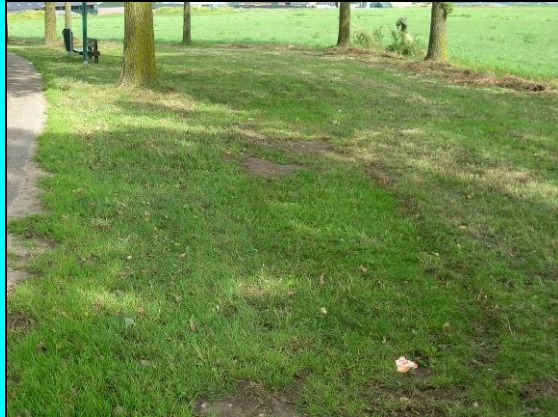
### 3.9 Groen – EXTENSIEF GRAS, RUW GRAS EN BERMEN

Grasvlak, berm of wadi met kruidachtige vegetatie met een min of meer ruiger karakter zonder specifiek ecologische betekenis			Meeteenheid 100m <sup>2</sup> /100m <sup>1</sup>		
GOED			BASIS			SOBER

<p><i>Algemene omschrijving</i></p> <p>De grasmatten zijn goed gesloten en na het maaien zijn er geen beschadigingen. Zichthoeken, bebording en reflectorpaaltjes zijn altijd zichtbaar</p>			<p><i>Algemene omschrijving</i></p> <p>De grasmatten vertoont wat open plekken en na het maaien zijn er geen beschadigingen. Zichthoeken, bebording en reflectorpaaltjes zijn altijd voldoende zichtbaar</p>			<p><i>Algemene omschrijving</i></p> <p>De grasmatten vertoont open plekken en kan na het maaien beschadigd zijn. Zichthoeken, bebording en reflectorpaaltjes zijn altijd voldoende zichtbaar</p>		
<i>Beeldaspecten</i>		<i>CROW</i>	<i>Beeldaspecten</i>		<i>CROW</i>	<i>Beeldaspecten</i>		<i>CROW</i>

<ul style="list-style-type: none"> <li>Graskanten zijn strak en recht; de gemiddelde lengte van de overgroei is gemiddeld ≤ 5 cm</li> </ul>		A	<ul style="list-style-type: none"> <li>Graskanten zijn doorgaans strak en recht; de gemiddelde lengte van de overgroei is gemiddeld ≤ 10 cm</li> </ul>		B	<ul style="list-style-type: none"> <li>Graskanten zijn regelmatig niet strak en recht; de gemiddelde lengte van de overgroei is gemiddeld ≤ 25 cm</li> </ul>		C
<ul style="list-style-type: none"> <li>Zwerfafval ≤ 3 zichtbare eenheden</li> </ul>		A	<ul style="list-style-type: none"> <li>Zwerfafval ≤ 3 zichtbare eenheden</li> </ul>		A	<ul style="list-style-type: none"> <li>Zwerfafval ≤ 10 zichtbare eenheden</li> </ul>		B
Onderhoudskosten € 0,32 / m <sup>2</sup> / jr	Cyclus 30 jaar	Vervangingskosten € 0,033 / m <sup>2</sup> / jr	Onderhoudskosten € 0,27 / m <sup>2</sup> / jr	Cyclus 40 jaar	Vervangingskosten € 0,025 / m <sup>2</sup> / jr	Onderhoudskosten € 0,19 / m <sup>2</sup> / jr	Cyclus 50 jaar	Vervangingskosten € 0,020 / m <sup>2</sup> / jr

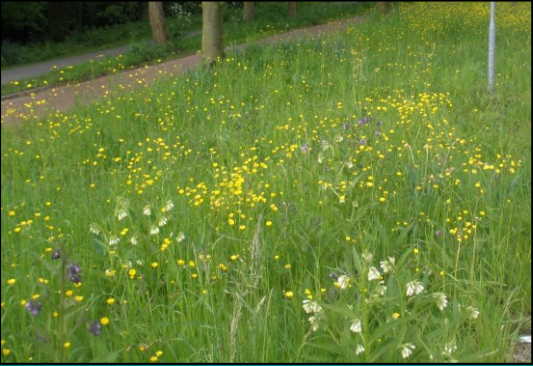
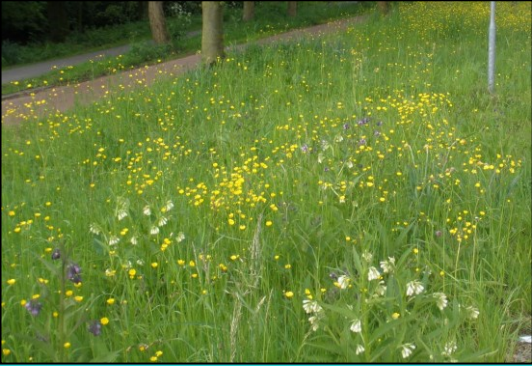
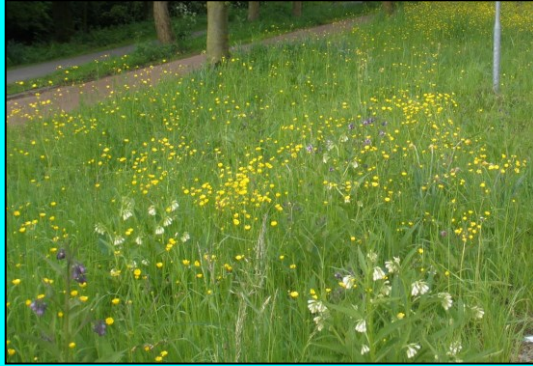
### 3.10 Groen - PLUKWEIDE

Kruidachtige vegetatie van ingezaaide bloemenmengsels, met als doel een kleurige bloemrijke weide, waar het publiek is toegestaan bloemen te plukken						Meeteenheid 100m <sup>2</sup>		
<b>GOED</b>			<b>BASIS</b>						<b>SOBER</b>

<i>Algemene omschrijving</i> De vegetatie is gevarieerd, bloemrijk en schoon. Zichthoeken, bebording en reflectorpaaltjes zijn altijd voldoende zichtbaar			<i>Algemene omschrijving</i> De vegetatie is gevarieerd, bloemrijk en er ligt soms zwerfafval. Zichthoeken, bebording en reflectorpaaltjes zijn altijd voldoende zichtbaar						<i>Algemene omschrijving</i> De vegetatie is gevarieerd, bloemrijk en er ligt redelijk veel zwerfafval. Zichthoeken, bebording en reflectorpaaltjes zijn altijd voldoende zichtbaar		
<i>Beeldaspecten</i>		<i>CROW</i>	<i>Beeldaspecten</i>		<i>CROW</i>	<i>Beeldaspecten</i>		<i>CROW</i>

• Zwerfafval ≤ 3 zichtbare eenheden		A	• Zwerfafval ≤ 3 zichtbare eenheden		A	• Zwerfafval ≤ 10 zichtbare eenheden		B			
Onderhoudskosten € 0,50 / m <sup>2</sup> / jr	Cyclus 10 jaar	Vervangingskosten € 0,43 / m <sup>2</sup> / jr	Onderhoudskosten € 0,39 / m <sup>2</sup> / jr	Cyclus 20 jaar	Vervangingskosten € 0,22 / m <sup>2</sup> / jr	Onderhoudskosten € 0,31 / m <sup>2</sup> / jr	Cyclus 50 jaar	Vervangingskosten € 0,09 / m <sup>2</sup> / jr

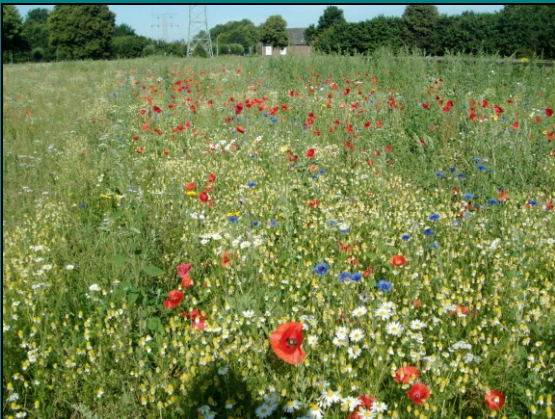
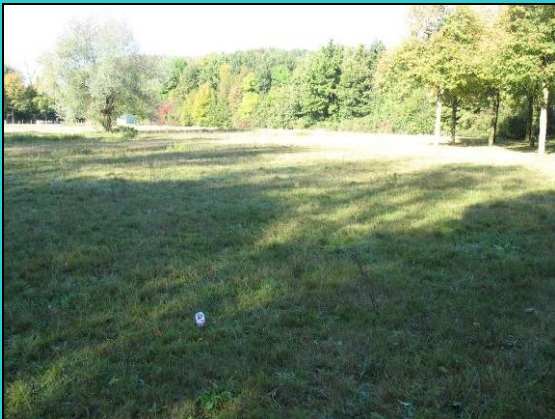
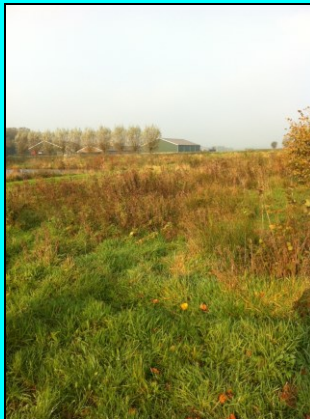
### 3.11 Groen - BLOEMRIJK GRASLAND

<p>Kruidachtige vegetatie, ontwikkeld door inzaaien en/of door spontane opkomst. Bloemrijke kruiden en microreliëf zijn duidelijk aanwezig. Het grasland heeft een specifiek ecologische betekenis met een hierop afgestemd maai-beheer. De frequentie van maaien bedraagt 1-2x per jaar of kan (ten dele) meerjaarlijks zijn</p>			<p>Meeteenheid 100m<sup>2</sup>/100m<sup>1</sup></p>					
<p><b>GOED</b></p>			<p><b>BASIS</b></p>			<p><b>SOBER</b></p>

<p><i>Algemene omschrijving</i></p> <p>De vegetatie is gevarieerd, bloemrijk en schoon. Zichthoeken, bebording en reflectorpaaltjes zijn altijd voldoende zichtbaar</p>			<p><i>Algemene omschrijving</i></p> <p>De vegetatie is gevarieerd, bloemrijk en er ligt soms zwerfafval. Zichthoeken, bebording en reflectorpaaltjes zijn altijd voldoende zichtbaar</p>			<p><i>Algemene omschrijving</i></p> <p>De vegetatie is gevarieerd, bloemrijk en er ligt redelijk veel zwerfafval. Zichthoeken, bebording en reflectorpaaltjes zijn altijd voldoende zichtbaar</p>

<p><i>Beeldaspecten</i></p>		<p><i>CROW</i></p>	<p><i>Beeldaspecten</i></p>		<p><i>CROW</i></p>	<p><i>Beeldaspecten</i></p>		<p><i>CROW</i></p>
<ul style="list-style-type: none"> <li>Graskanten zijn strak en recht; de gemiddelde lengte van de overgroei is gemiddeld ≤ 5 cm</li> </ul>		<p>A+/A</p>	<ul style="list-style-type: none"> <li>Graskanten zijn doorgaans strak en recht; de gemiddelde lengte van de overgroei is gemiddeld ≤ 10 cm</li> </ul>		<p>A</p>	<ul style="list-style-type: none"> <li>Graskanten zijn regelmatig niet strak en recht; de gemiddelde lengte van de overgroei is gemiddeld ≤ 25 cm</li> </ul>		<p>B</p>
<ul style="list-style-type: none"> <li>Zwerfafval ≤ 3 zichtbare eenheden</li> </ul>		<p>A</p>	<ul style="list-style-type: none"> <li>Zwerfafval ≤ 3 zichtbare eenheden</li> </ul>		<p>A</p>	<ul style="list-style-type: none"> <li>Zwerfafval ≤ 10 zichtbare eenheden</li> </ul>		<p>B</p>

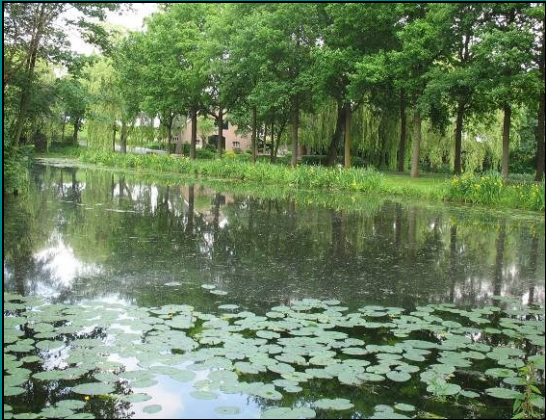
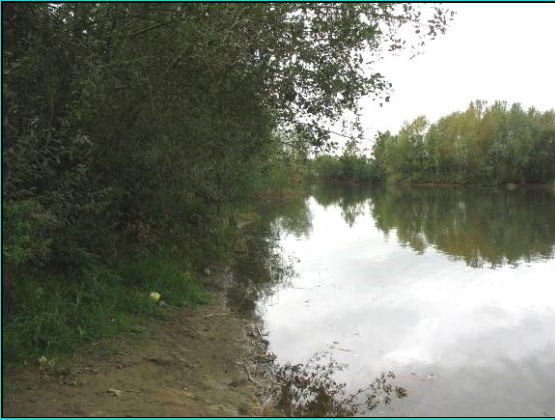
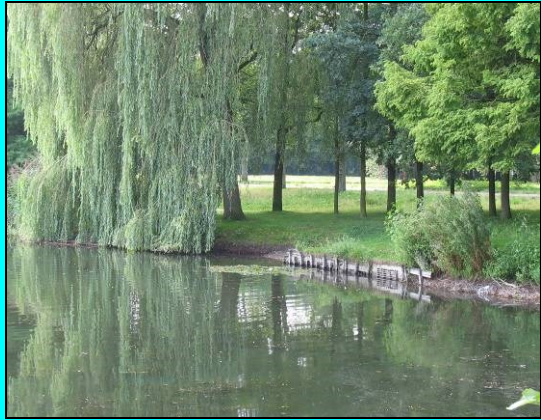
<i>Algemene omschrijving</i>			<i>Algemene omschrijving</i>			<i>Algemene omschrijving</i>		
De vijver of watergang ziet er verzorgd uit. Het water is vrij van algengroei. De oevers zijn vrijwel heel en er is geen verontreiniging door drijfvuil			De vijver of watergang is technisch redelijk in orde. Er is enige afkalving van de oevers of beschadiging van de beschoeiing. Op het water komt wat drijfvuil voor			De vijver of watergang is plaatselijk technisch niet in orde. De oever of oeverbeschoeiing vertoont gebreken. Er is veel drijfvuil op het water

<i>Beeldaspecten</i>		<i>CROW</i>	<i>Beeldaspecten</i>		<i>CROW</i>	<i>Beeldaspecten</i>		<i>CROW</i>
• Oeverbeschoeiing heeft gebreken of scheefstand over ≤5% van de lengte		A	• Oeverbeschoeiing heeft gebreken of scheefstand over ≤10% van de lengte		B	• Oeverbeschoeiing heeft gebreken of scheefstand over ≤ 30% van de lengte		C

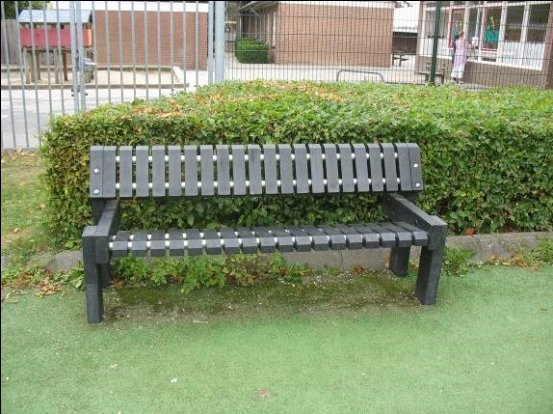
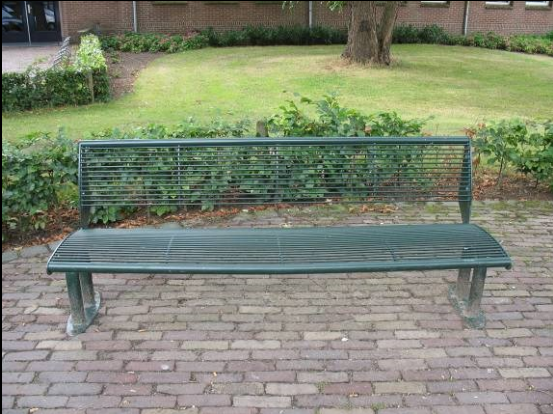
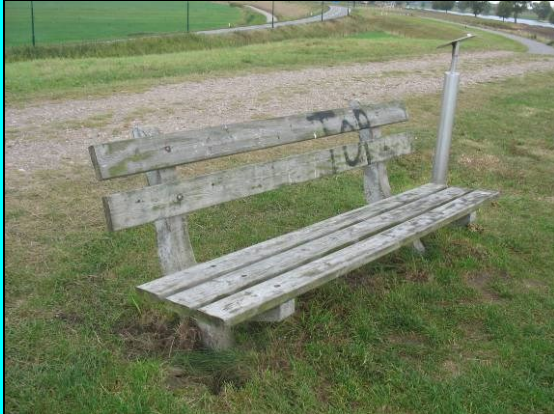
<i>Algemene omschrijving</i> De bank ziet er verzorgd uit en nodigt uit tot verblijf			<i>Algemene omschrijving</i> De bank heeft lichte gebreken en ziet er wat minder verzorgd uit			<i>Algemene omschrijving</i> De bank heeft gebreken en ziet er niet verzorgd uit				
<i>Beeldaspecten</i>		<i>CROW</i>	<i>Beeldaspecten</i>		<i>CROW</i>	<i>Beeldaspecten</i>		<i>CROW</i>

• Er zijn enkele schadeplekken*, ≤ 2 st. per element		-	• Er zijn enkele schadeplekken*, ≤ 2 st. per element		-	• Er zijn meerdere schadeplekken*, ≤ 5 st. per element		-

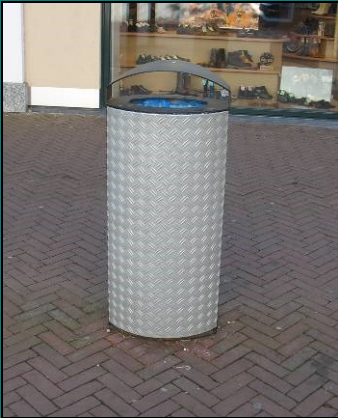
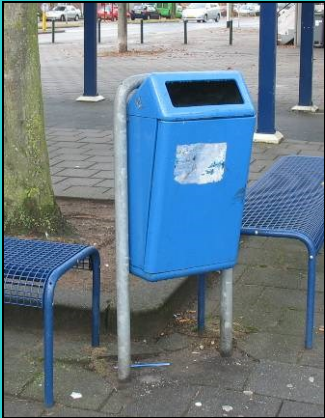
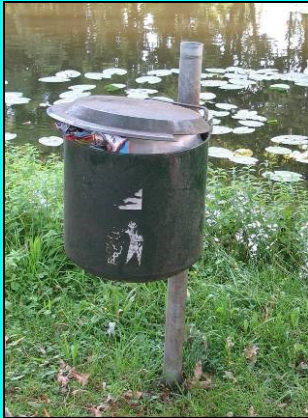
### 3.14 Straatmeubilair - AFVALBAKKEN

Aan ondergrond verankerde metalen of kunststof bak voor het verzamelen van zwerfafval.			Meeteenheid per stuk		
GOED			BASIS			SOBER

<i>Algemene omschrijving</i> De afvalbak is heel en ziet er goed verzorgd uit			<i>Algemene omschrijving</i> De afvalbak is licht beschadigd maar functioneert goed			<i>Algemene omschrijving</i> De afvalbak ziet er niet verzorgd uit, maar functioneert nog wel		
<i>Beeldaspecten</i>		<i>CROW</i>	<i>Beeldaspecten</i>		<i>CROW</i>	<i>Beeldaspecten</i>		<i>CROW</i>

• Er zijn enkele schadeplekken*, ≤ 2 st. per element	-		• Er zijn enkele schadeplekken*, ≤ 2 st. per element	-		• Er zijn meerdere schadeplekken*, ≤ 5 st. per element	-

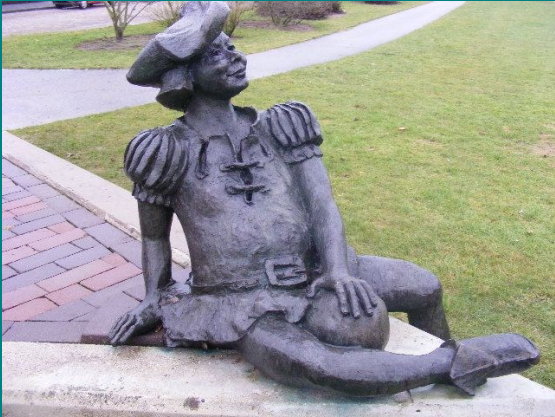
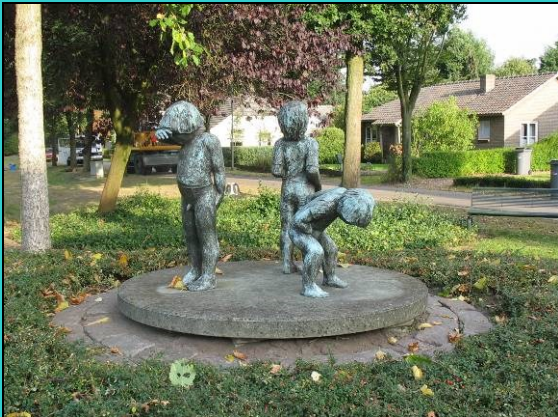
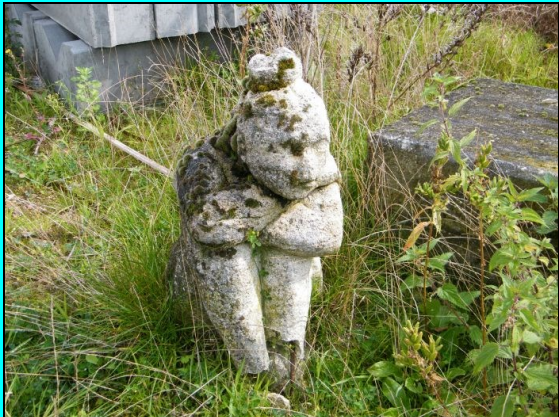
## 3.15 Straatmeubilair – KUNSTOBJECTEN en MONUMENTEN

Kunstmatige of natuurlijke objecten die als herinnering aan bijzondere gebeurtenissen, als verfraaiing of als markering aanwezig zijn of geplaatst			Meeteenheid per stuk		
GOED			BASIS			SOBER

<i>Algemene omschrijving</i> Het object is onbeschadigd en schoon. De uitstraling van het object is goed en is een visitekaartje voor de gemeente.			<i>Algemene omschrijving</i> Het object heeft enkele beschadigingen en ziet er minder verzorgd uit. De uitstraling van het object is redelijk.			<i>Algemene omschrijving</i> Het object heeft meerdere beschadigingen en ziet er niet verzorgd uit. De uitstraling van het object is matig.		
<i>Beeldaspecten</i>		<i>CROW</i>	<i>Beeldaspecten</i>		<i>CROW</i>	<i>Beeldaspecten</i>		<i>CROW</i>

• Object is heel en vertoont geen beschadigingen	-		• Er zijn enkele schadeplekken*, ≤ 2 st. per element	-		• Er zijn meerdere schadeplekken*, ≤ 5 st. per element	-

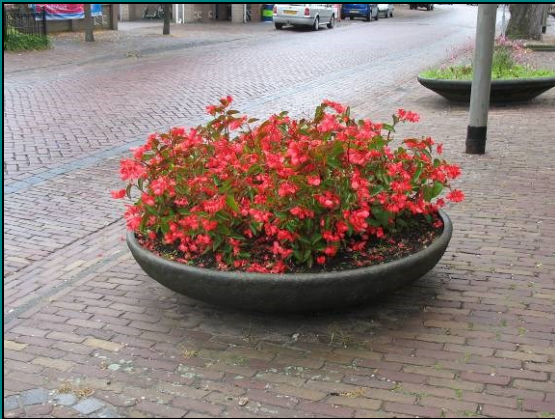
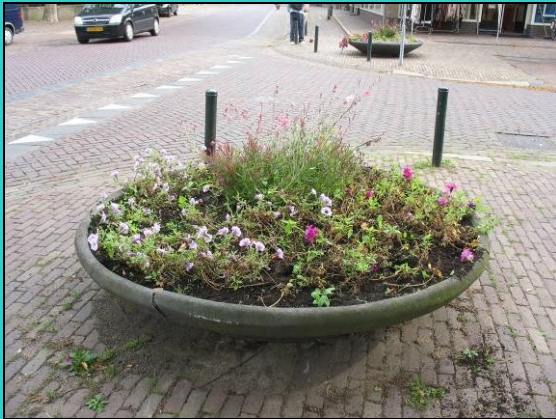
### 3.16 Straatmeubilair – BLOEMBAKKEN

Verplaatsbare bakken en bloemzuilen met éénjarige zomerbloemen; alleen in het zomerseizoen			Meeteenheid per stuk		
<b>GOED</b>			<b>BASIS</b>			<b>SOBER</b>

<i>Algemene omschrijving</i>			<i>Algemene omschrijving</i>			Op dit niveau komen geen bloembakken voor		
De bloembak ziet er verzorgd uit en verhoogt de omgevingskwaliteit			De bloembak is licht beschadigd en ziet er wat minder verzorgd uit					
<i>Beeldaspecten</i>		<i>CROW</i>	<i>Beeldaspecten</i>		<i>CROW</i>	<i>Beeldaspecten</i>		<i>CROW</i>

• Bloembak vertoont ≤ 1 beschadigingen		-	• Bloembak vertoont ≤ 2 beschadigingen		-			
• Volgroeide beplanting bedekt de grond volledig		A+	• Er zijn enkele open plekken, ≤ 5% van de bak		A

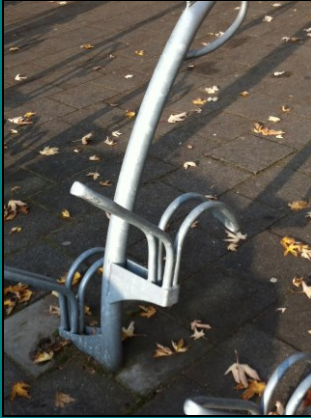
### 3.18 Straatmeubilair – FIETSPARKEERSYSTEMEN

Metalen constructie in de verharding voor het ordelijk stallen van fietsen			Meeteenheid per stuk		
GOED			BASIS			SOBER

<i>Algemene omschrijving</i> De fietsrekken zien er goed verzorgd uit en zijn onbeschadigd			<i>Algemene omschrijving</i> De fietsrekken zijn vrijwel onbeschadigd en zien er verzorgd uit			<i>Algemene omschrijving</i> De fietsrekken zijn beschadigd en zien er minder verzorgd uit		
<i>Beeldaspecten</i>		<i>CROW</i>	<i>Beeldaspecten</i>		<i>CROW</i>	<i>Beeldaspecten</i>		<i>CROW</i>

• Schadeplekken* ≤ 1 st. per element		-	• Schadeplekken* ≤ 2 st. per element		-	• Schadeplekken* ≤ 5 st. per element		-
• De fietsrekken staan recht tot enigszins scheef, ≤ 1 graden		A+/A	• De fietsrekken staan enigszins scheef, ≤ 3 graden		B/C	• De fietsrekken staan redelijk scheef, ≤ 5 graden		B/C

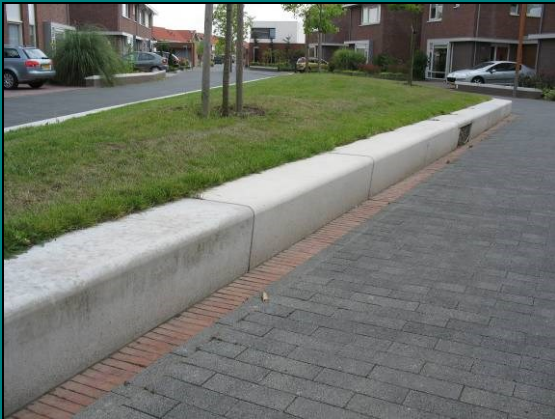
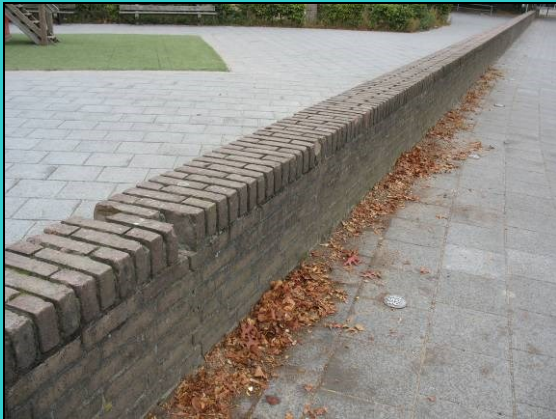
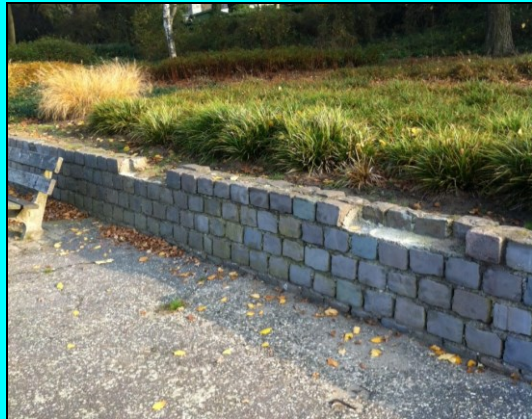
## 3.19 Straatmeubilair – SIERMUREN

<i>Algemene omschrijving</i> De muur ziet er schoon en heel uit. Er is geen graffiti aanwezig			<i>Algemene omschrijving</i> De muur heeft enkele beschadigingen; er is sprake van enige graffiti en/of algengroei			<i>Algemene omschrijving</i> De muur is beschadigd; er is sprake van graffiti en/of algengroei		
<i>Beeldaspecten</i>		<i>CROW</i>	<i>Beeldaspecten</i>		<i>CROW</i>	<i>Beeldaspecten</i>		<i>CROW</i>

• Muur is niet of hooguit licht beschadigd, ≤ 1 stuks	-		• Muur vertoont enkele beschadigingen, ≤ 2 stuks	-		• Muur vertoont enkele beschadigingen, ≤ 5 stuks	-

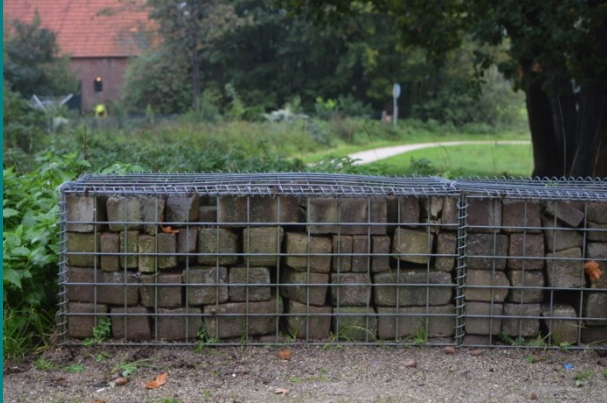
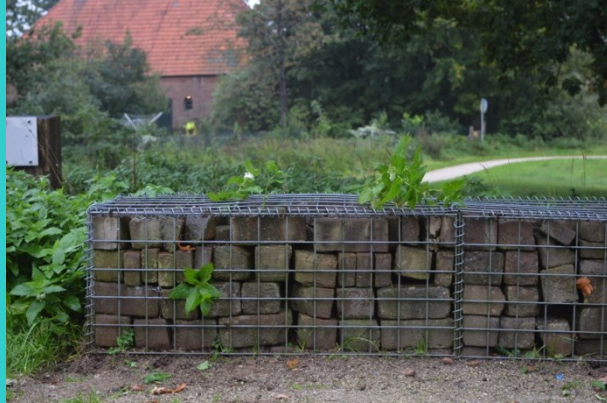
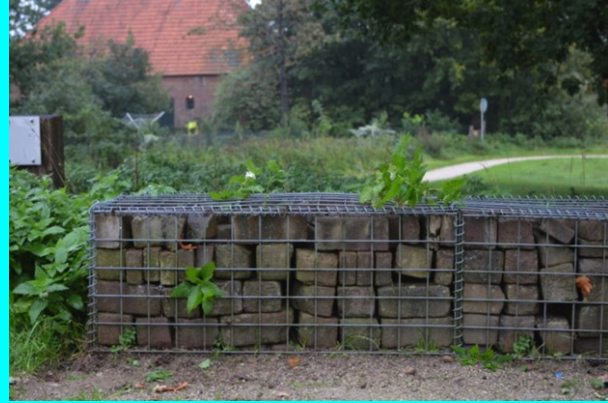
<i>Algemene omschrijving</i> De schanskorf ziet er goed verzorgd uit en is praktisch onbeschadigd.		<i>Algemene omschrijving</i> De schanskorf er redelijk verzorgd uit en is hier en daar beschadigd.		<i>Algemene omschrijving</i> De schanskorf oogt matig verzorgd en is aanzienlijk beschadigd.	
<i>Beeldaspecten</i>	<i>CROW</i>	<i>Beeldaspecten</i>	<i>CROW</i>	<i>Beeldaspecten</i>	<i>CROW</i>
<ul style="list-style-type: none"> <li>• Schade aan draadmetalen korf (ontbrekende delen) ≤ 1 stuks</li> <li>• De draadmetalen korf is ≤ 1% niet gevuld met het oorspronkelijke materiaal</li> <li>• Bedekking door onkruid ≤ 3%</li> <li>• Maximale onkruidhoogte ≤ 5 cm</li> <li>• Lijnvormige begroeiing ≤ 5%</li> <li>• Graffiti en beplakking ≤ 2%</li> </ul>	<p>A<sup>e</sup></p> <p>-</p> <p>A</p> <p>A+<sup>e</sup></p> <p>-</p> <p>A</p>	<ul style="list-style-type: none"> <li>• Schade aan draadmetalen korf (ontbrekende delen) ≤ 2 stuks</li> <li>• De draadmetalen korf is ≤ 5% niet gevuld met het oorspronkelijke materiaal</li> <li>• Bedekking door onkruid ≤ 15%</li> <li>• Maximale onkruidhoogte ≤ 10 cm</li> <li>• Lijnvormige begroeiing ≤ 20%</li> <li>• Graffiti en beplakking ≤ 5%</li> </ul>	<p>B<sup>e</sup></p> <p>-</p> <p>B</p> <p>A</p> <p>-</p> <p>B</p>	<ul style="list-style-type: none"> <li>• Schade aan draadmetalen korf (ontbrekende delen) ≤ 5 stuks</li> <li>• De draadmetalen korf is ≤ 10% niet gevuld met het oorspronkelijke materiaal</li> <li>• Bedekking door onkruid ≤ 25%</li> <li>• Maximale onkruidhoogte ≤ 30 cm</li> <li>• Lijnvormige begroeiing ≤ 30%</li> <li>• Graffiti en beplakking ≤ 10%</li> </ul>	<p>C<sup>e</sup></p> <p>-</p> <p>C</p> <p>B</p> <p>-</p> <p>C</p>

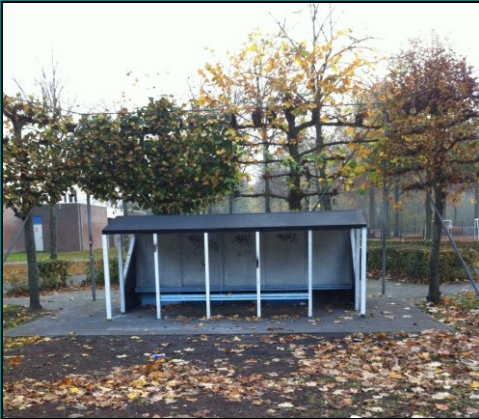
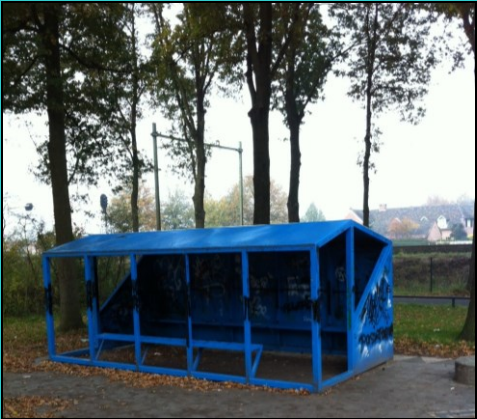
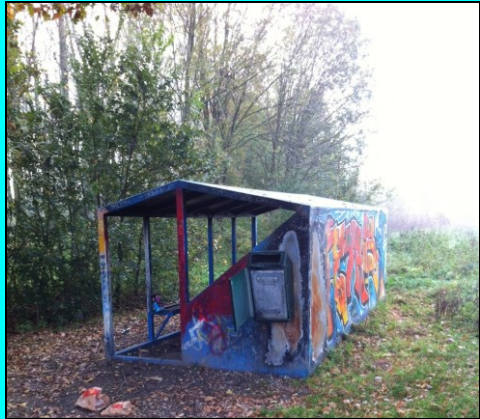
### 3.21 Straatmeubilair – JONGERENONTMOETINGSPLAATS

<i>Algemene omschrijving</i> De jongerenontmoetingsplaats is heel en ziet er verzorgd en schoon uit			<i>Algemene omschrijving</i> De jongerenontmoetingsplaats is licht beschadigd. Er ligt enig zwerfafval			<i>Algemene omschrijving</i> De jongerenontmoetingsplaats is beschadigd. Er ligt veel zwerfafval		
<i>Beeldaspecten</i>		<i>CROW</i>	<i>Beeldaspecten</i>		<i>CROW</i>	<i>Beeldaspecten</i>		<i>CROW</i>

• Er zijn nauwelijks beschadigingen, ≤ 1 st.		-	• Er zijn enkele beschadigingen, ≤ 2 st.		-	• Muren vertonen enkele beschadigingen, ≤ 5st.		-
• Zwerfafval ≤ 3 zichtbare eenheden		A	• Zwerfafval ≤ 3 zichtbare eenheden per 100 m2		A	• Zwerfafval ≤ 10 zichtbare eenheden per 100 m2		B
Onderhoudskosten € 249,53 / st / jr	Cyclus 10 jaar	Vervangingskosten € 448,50 / st / jr	Onderhoudskosten € 144,89 / st / jr	Cyclus 12,5 jaar	Vervangingskosten € 358,80 / st / jr	Onderhoudskosten € 91,66 / st / jr	Cyclus 15 jaar	Vervangingskosten € 299,00 / st / jr

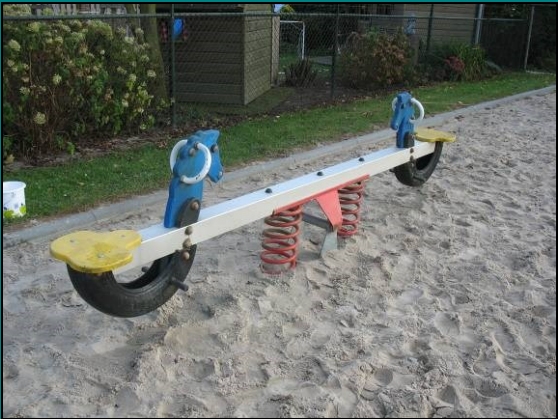
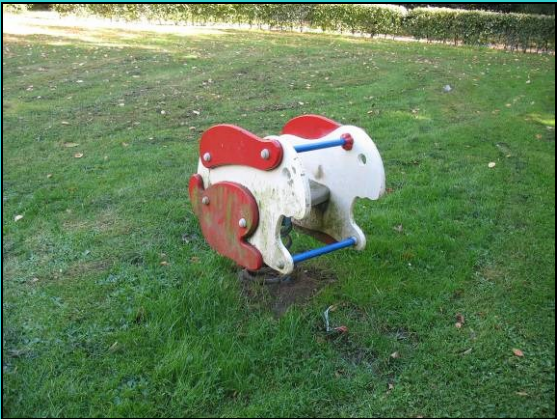
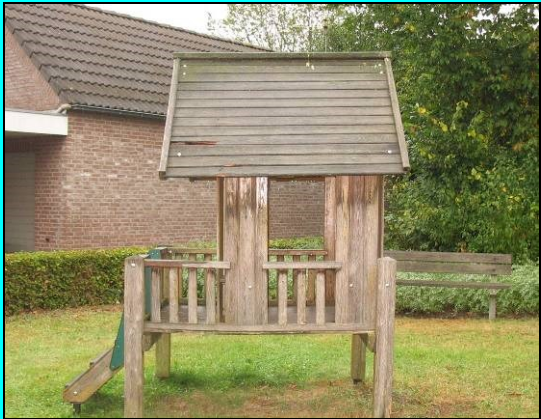
<p><i>Algemene omschrijving</i> Het speelattribuut is heel en schoon ziet er verzorgd uit</p>			<p><i>Algemene omschrijving</i> Het speelattribuut is schoon en licht beschadigd</p>			<p><i>Algemene omschrijving</i> Het speelattribuut is schoon, vertoont beschadigingen en ziet er minder verzorgd uit</p>				
<i>Beeldaspecten</i>		<i>CROW</i>	<i>Beeldaspecten</i>		<i>CROW</i>	<i>Beeldaspecten</i>		<i>CROW</i>

• Er zijn nauwelijks schadeplekken ≤ 1 stuks		-	• Er zijn enkele schadeplekken ≤ 2 stuks		-	• Er zijn meerdere schadeplekken ≤ 5 stuks		-		
• Er is nauwelijks graffiti of beplakking aanwezig, ≤ 2% van de oppervlakte, maar niet aanstootgevend		A	• Er is enige graffiti of beplakking aanwezig, ≤ 5% van de oppervlakte, maar niet aanstootgevend		B	• Er is redelijk veel graffiti en beplakking aanwezig, ≤ 10% van de oppervlakte, maar niet aanstootgevend		C

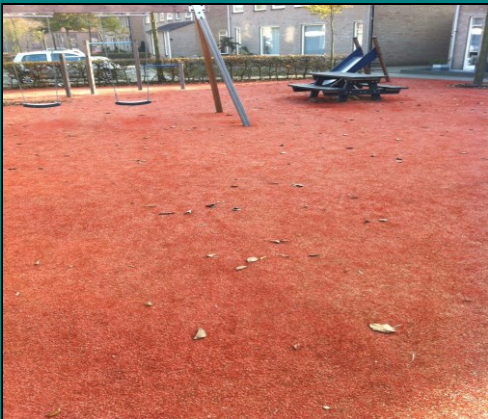
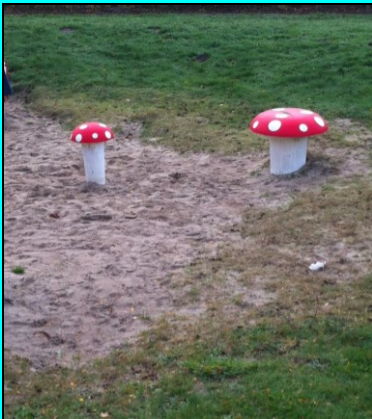
## 3.23 Speel/sportvoorzieningen -SPEELONDERGRONDEN

<i>Algemene omschrijving</i> De ondergrond is schoon en vlak. Er is geen tot nauwelijks onkruidgroei			<i>Algemene omschrijving</i> Op de ondergrond ligt soms zwerfafval er is enige onkruidgroei. Onder de speeltoestellen zijn als gevolg van slijtage ondiepe kuilen aanwezig			<i>Algemene omschrijving</i> Op de ondergrond ligt redelijk veel zwerfafval en er is veel onkruidgroei. Onder de speeltoestellen zijn als gevolg van slijtage diepere kuilen aanwezig		
<i>Beeldaspecten</i>		<i>CROW</i>	<i>Beeldaspecten</i>		<i>CROW</i>	<i>Beeldaspecten</i>		<i>CROW</i>

• Onkruidbedekking ≤ 5%		A+/A	• Onkruidbedekking, ≤ 20%		A	• Onkruidbedekking, ≤ 40%		B
• Maximale onkruidhoogte ≤ 5 cm		A+/A	• Maximale onkruidhoogte ≤ 10 cm		A	• Maximale onkruidhoogte ≤ 30 cm		B

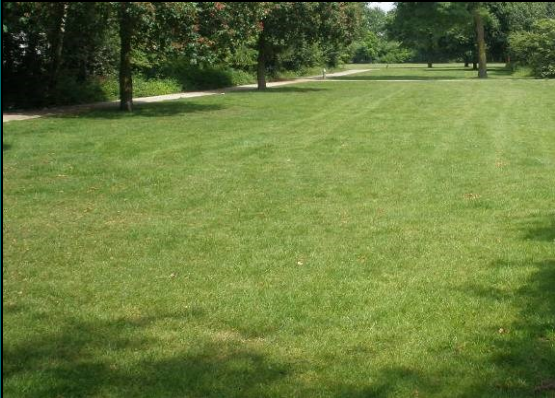
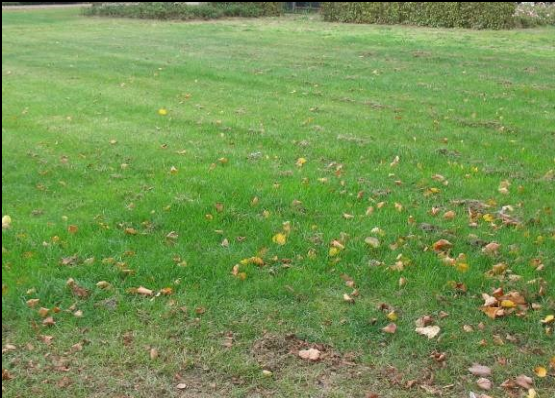
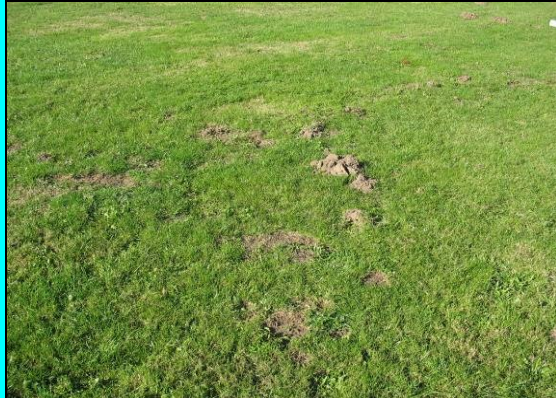
### 3.24 Speel/sportvoorzieningen -TRAPVELDEN

<p><i>Algemene omschrijving</i></p> <p>De grasmat is redelijk gesloten en het gras is voldoende kort voor het gewenste doel. Graskanten zijn strak en recht.</p>			<p><i>Algemene omschrijving</i></p> <p>De grasmat is nauwelijks gesloten en het aanwezige gras is voldoende kort voor het gewenste doel. Graskanten zijn doorgaans strak en recht.</p>			<p><i>Algemene omschrijving</i></p> <p>De grasmat is niet gesloten en het aanwezige gras voldoende kort voor het gewenste doel. Graskanten zijn niet altijd strak en recht.</p>		
<i>Beeldaspecten</i>		<i>CROW</i>	<i>Beeldaspecten</i>		<i>CROW</i>	<i>Beeldaspecten</i>		<i>CROW</i>

• Er zijn regelmatig open plekken, ≤ 10%		C	• Er zijn veel open plekken, ≤ 25%		D	• Er zijn zeer veel open plekken, ≥ 25%		
• Graslengte is ≥ 30 mm en ≤ 50 mm		A	• Graslengte is ≥ 30 mm en ≤ 70 mm		B	• Graslengte is ≥ 30 mm en ≤ 70 mm		C

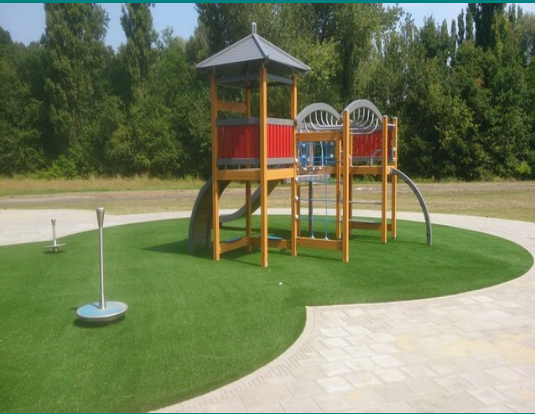
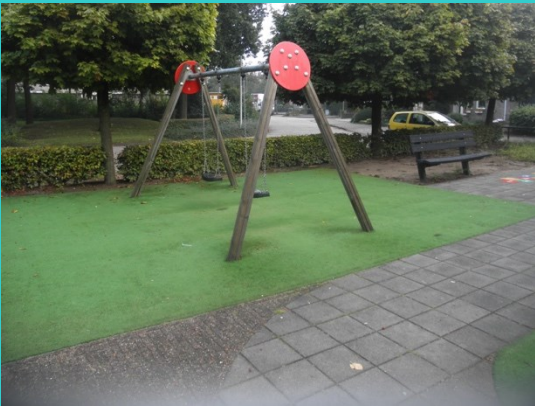
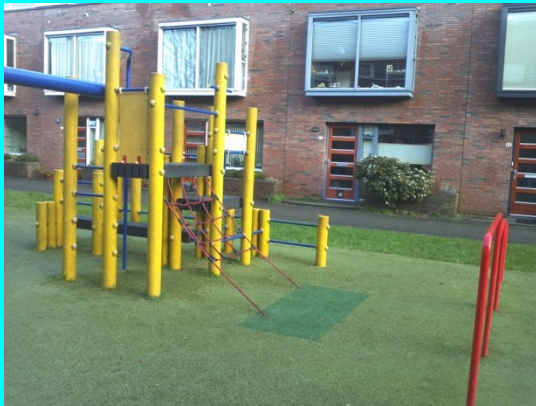
## 3.25 Speel/sportvoorzieningen -KUNSTGRAS

<i>Algemene omschrijving</i> Het kunstgras ziet er goed verzorgd uit en is praktisch onbeschadigd.		<i>Algemene omschrijving</i> Het kunstgras ziet er redelijk verzorgd uit en is op een enkele plek beschadigd.		<i>Algemene omschrijving</i> Het kunstgras ziet er matig verzorgd uit en is op diverse plekken beschadigd.	
<i>Beeldaspecten</i>		<i>Beeldaspecten</i>		<i>Beeldaspecten</i>

<small>CROW</small>		<small>CROW</small>		<small>CROW</small>
• Beschadigingen, open naden of ontbrekende delen komen niet voor	-	• Er zijn enkele schadeplekken, open naden of ontbrekende delen: ≤ 2 stuks of maximaal 1% per 100m <sup>2</sup>	-	• Er zijn diverse schadeplekken, open naden of ontbrekende delen: ≤ 5 stuks of maximaal 5% per 100 m <sup>2</sup>	-

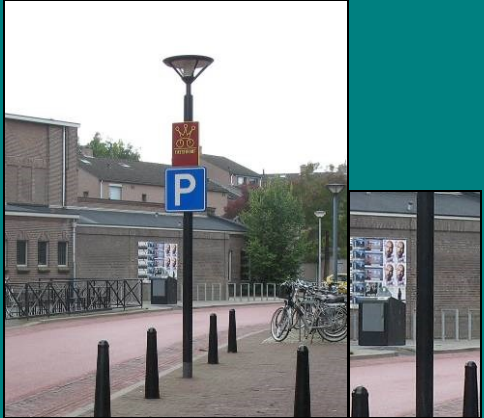
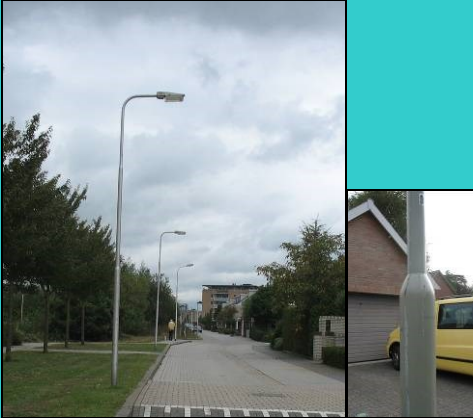
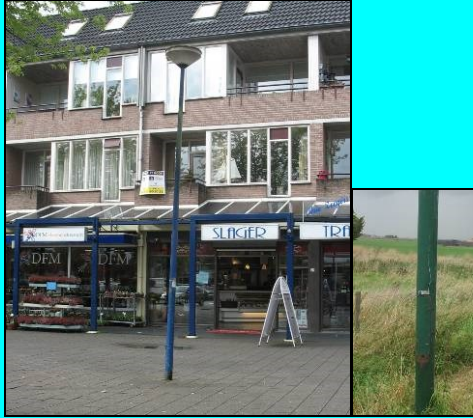
<i>Algemene omschrijving</i>			<i>Algemene omschrijving</i>			<i>Algemene omschrijving</i>		
De lichtmasten vertonen geen schade, slijtage of afwijkende stand. Geen onveilige situaties tengevolge van schade			De lichtmasten vertonen lichte schade, slijtage en afwijkingen in de stand. Geen onveilige situaties tengevolge van schade			De lichtmasten vertonen regelmatig schade, slijtage en afwijkingen in de stand. Geen onveilige situaties door schade		
<i>Beeldaspecten</i>		<i>CROW</i>	<i>Beeldaspecten</i>		<i>CROW</i>	<i>Beeldaspecten</i>		<i>CROW</i>

• Er zijn nauwelijks schadeplekken*, ≤ 1 st	-		• Er zijn enkele schadeplekken*, ≤ 2 st	-		• Er zijn meerdere schadeplekken*, ≤ 5 st	-	
• De lichtmast staat recht tot enigszins scheef, ≤ 1 graad	A		• De lichtmast staat enigszins scheef, ≤ 2 graden	A/B		• De lichtmast staat redelijk scheef, ≤ 3 graden	B
