# Kwaliteitscatalogus

**ONDERHOUD  
OPENBARE RUIMTE  
GEMEENTE OSS**

*Geactualiseerde versie  
28 september 2017*

**Gemeente Oss**

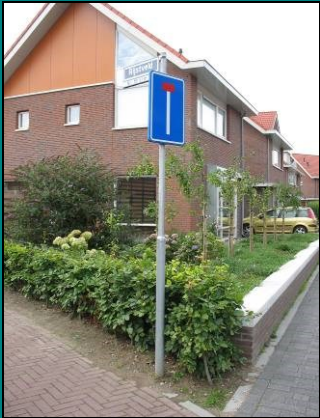
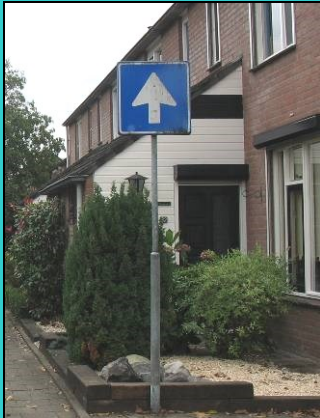
<i>Algemene omschrijving</i> De verkeersborden vertonen geen schade, slijtage of afwijkende stand			<i>Algemene omschrijving</i> De verkeersborden vertonen lichte schade, slijtage en afwijkingen in de stand			<i>Algemene omschrijving</i> De verkeersborden vertonen regelmatig schade, slijtage en afwijkingen in de stand		
<i>Beeldaspecten</i>		<i>CROW</i>	<i>Beeldaspecten</i>		<i>CROW</i>	<i>Beeldaspecten</i>		<i>CROW</i>

• Er zijn enkele schadeplekken*, ≤ 2 st.		-	• Er zijn enkele schadeplekken*, ≤ 2 st.		-	• Er zijn meerder schadeplekken*, ≤ 5 st.		-
• Paal en bord staan recht tot enigszins scheef, ≤ 1 graad		A	• Paal en bord staan enigszins scheef, ≤ 3 graden		A/B	• Paal en bord staan redelijk scheef, ≤ 5 graden		B/C

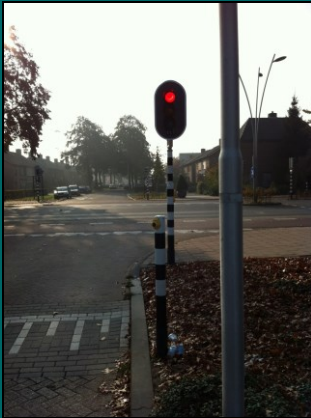
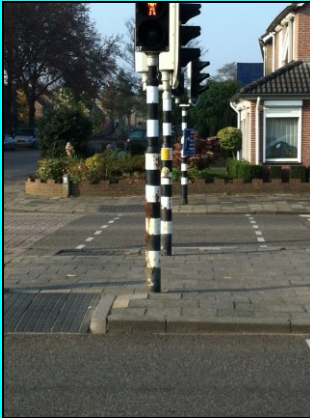
### 3.28 Verkeers-/verwijsvoorzieningen VERKEERSREGELINSTALLATIES

<i>Algemene omschrijving</i> De verkeersinstallaties vertonen geen tot nauwelijks schade, corrosie, slijtage of graffiti			<i>Algemene omschrijving</i> De verkeersinstallaties vertonen weinig schade, corrosie, slijtage of graffiti			<i>Algemene omschrijving</i> De verkeersinstallaties vertonen redelijk veel schade, corrosie, slijtage of graffiti		
<i>Beeldaspecten</i>		<i>CROW</i>	<i>Beeldaspecten</i>		<i>CROW</i>	<i>Beeldaspecten</i>		<i>CROW</i>

• Er zijn enkele beschadigingen*, ≤ 1 st. per element		-	• Er zijn enkele beschadigingen*, ≤ 2 st. per element		-	• Er zijn enkele beschadigingen*, ≤ 5 st. per element		-

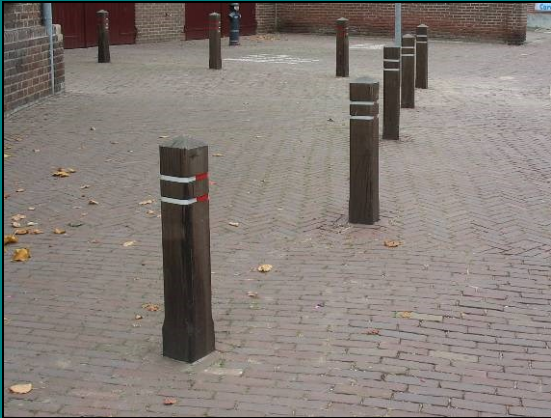
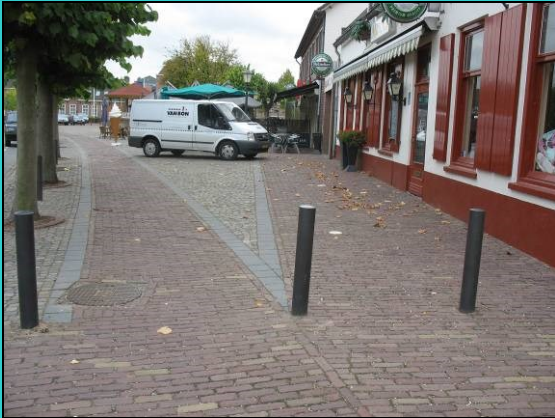
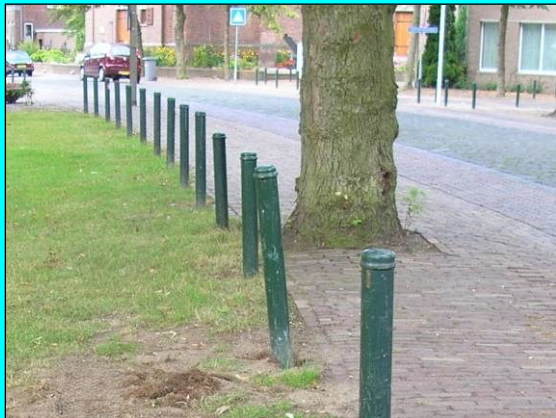
<i>Algemene omschrijving</i>			<i>Algemene omschrijving</i>			<i>Algemene omschrijving</i>		
De antiparkeervoorzieningen vertonen geen of minimale schade, slijtage of afwijkende stand			De antiparkeervoorzieningen vertonen lichte schade, slijtage en afwijkingen in de stand			De antiparkeervoorzieningen vertonen matige schade, slijtage en afwijkingen in de stand		
<i>Beeldaspecten</i>		<small>CROW</small>	<i>Beeldaspecten</i>		<small>CROW</small>	<i>Beeldaspecten</i>		<small>CROW</small>
<ul style="list-style-type: none"> <li>• Er zijn nauwelijks schadeplekken*, ≤ 1 st. per element</li> <li>• Paal staat recht tot enigszins scheef, ≤ 1 graad</li> <li>• Graffiti en beplakking is nauwelijks aanwezig, ≤ 2% per element, maar niet aanstootgevend</li> <li>• Er is ≤ 2% bedekt met algengroei of ander vuil (viezigheid)</li> </ul>		- A A A+/A	<ul style="list-style-type: none"> <li>• Er zijn enkele schadeplekken*, ≤ 2 st. per element</li> <li>• Paal staat redelijk scheef, ≤ 3 graden</li> <li>• Graffiti en beplakking is enigszins aanwezig, ≤ 5% per element, maar niet aanstootgevend</li> <li>• Er is ≤ 5% bedekt met algengroei of ander vuil (viezigheid)</li> </ul>		- B B A	<ul style="list-style-type: none"> <li>• Er zijn meerder schadeplekken*, ≤ 5 st. per element</li> <li>• Paal staat redelijk scheef, ≤ 5 graden</li> <li>• Graffiti en beplakking is redelijk veel aanwezig, ≤ 10% per element, maar niet aanstootgevend</li> <li>• Er is ≤ 10% bedekt met algengroei of ander vuil (viezigheid)</li> </ul>		- B C B

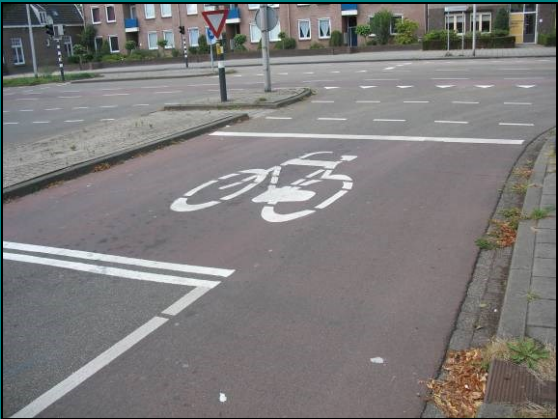
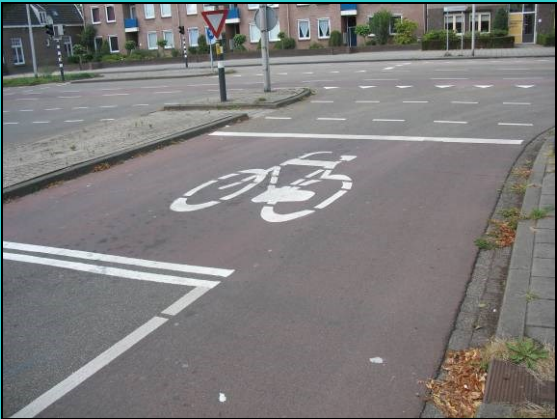
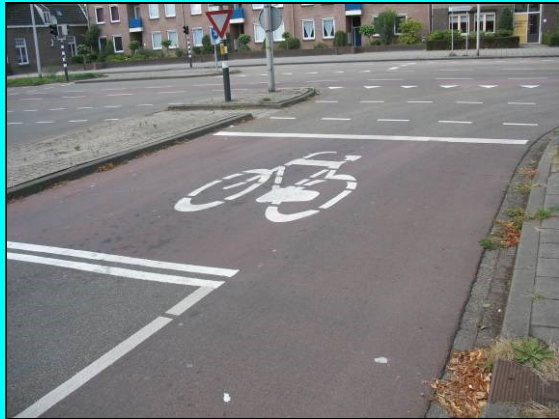
### 3.30 Verkeers-/verwijsvoorzieningen BELIJNING EN MARKERING

<i>Algemene omschrijving</i> Markering is nagenoeg overal zonder goed zichtbaar			<i>Algemene omschrijving</i> De markering is redelijk goed zichtbaar			<i>Algemene omschrijving</i> De markering is matig zichtbaar		
<i>Beeldaspecten</i>		<small>CROW</small>	<i>Beeldaspecten</i>		<small>CROW</small>	<i>Beeldaspecten</i>		<small>CROW</small>

• ≤ 5% van de markering ontbreekt of vertoont slijtage		A	• ≤ 5% van de markering ontbreekt of vertoont slijtage		A	• ≤ 5% van de markering ontbreekt of vertoont slijtage		A

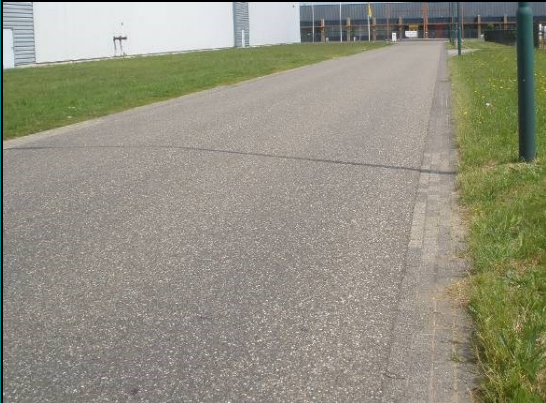
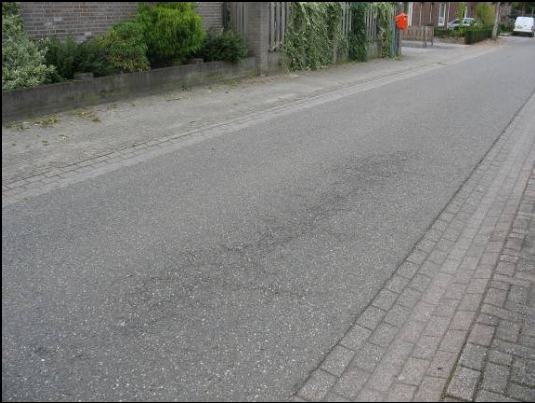
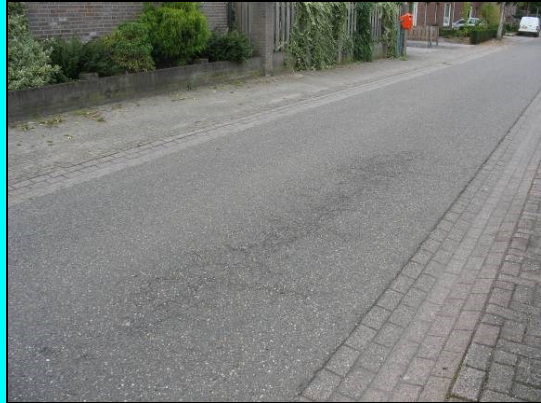
<i>Algemene omschrijving</i> Het asfalt ligt geheel vlak en er sprake van zeer lichte schade. Het wegbeeld maakt een verzorgde indruk			<i>Algemene omschrijving</i> Het asfalt ligt overwegend vlak en er is sprake van lichte schade. Het wegbeeld maakt een redelijk verzorgde indruk			<i>Algemene omschrijving</i> Het asfalt ligt overwegend vlak en er is sprake van lichte schade. Het wegbeeld maakt een matig verzorgde indruk		
<i>Beeldaspecten</i>		<i>CROW</i>	<i>Beeldaspecten</i>		<i>CROW</i>	<i>Beeldaspecten</i>		<i>CROW</i>

- 'rafeling': schadeverschijnsel waarbij bij asfaltbeton steentjes loslaten en het bitumen de overige steentjes niet meer bijeen houdt. Dit aspect wordt gemeten wanneer minimaal 20% van de steentjes ontbreken (= 'matige rafeling' volgens CROW-indeling).

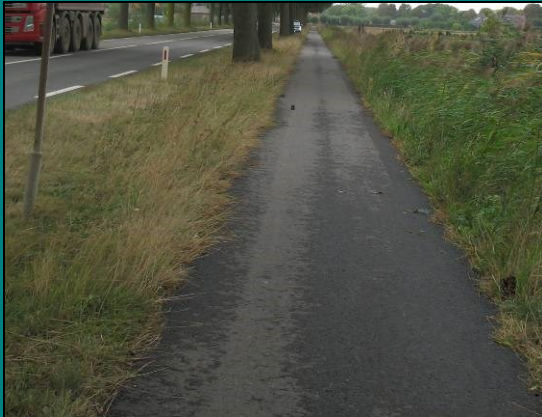
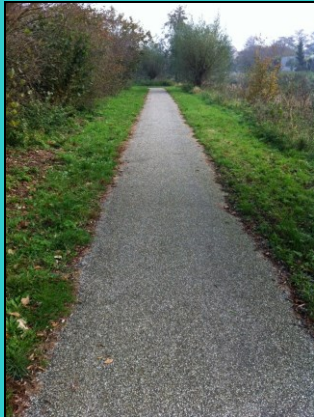
<i>Algemene omschrijving</i> Het asfalt ligt geheel vlak en er sprake van zeer lichte schade. Het wegbeeld maakt een verzorgde indruk			<i>Algemene omschrijving</i> Het asfalt ligt overwegend vlak en er is sprake van lichte schade. Het wegbeeld maakt een redelijk verzorgde indruk						<i>Algemene omschrijving</i> Het asfalt ligt overwegend vlak en er is sprake van lichte schade. Het wegbeeld maakt een redelijk verzorgde indruk		
<i>Beeldaspecten</i>		<small>CROW</small>	<i>Beeldaspecten</i>		<small>CROW</small>	<i>Beeldaspecten</i>		<small>CROW</small>

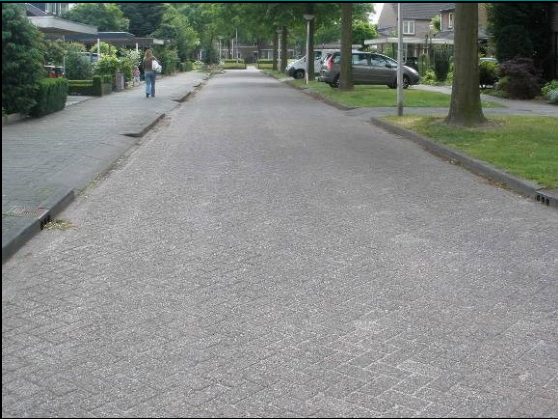
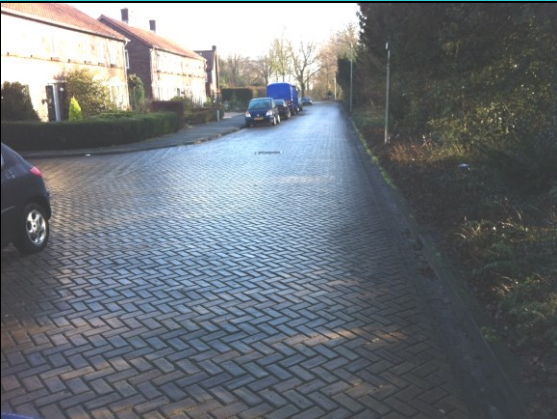
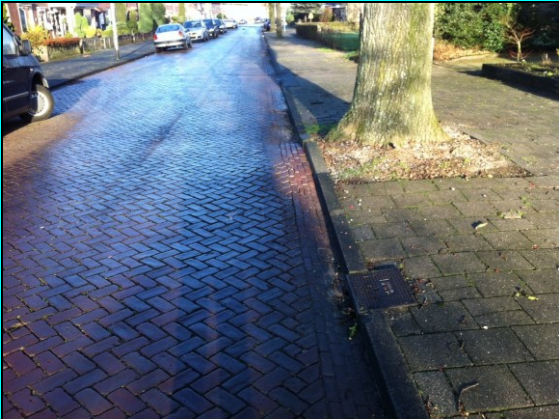
<i>Algemene omschrijving</i> Er is geen sprake van hinderlijke of gevaarlijke onvlakheid en oneffenheden			<i>Algemene omschrijving</i> Er is sprake van lichte onvlakheid en oneffenheden			<i>Algemene omschrijving</i> Er is sprake van matige onvlakheid en oneffenheden. Er is sprake van een onderhoudsachterstand en pleksgewijs kan ernstige schade voorkomen		
<i>Beeldaspecten</i>		<small>CROW</small>	<i>Beeldaspecten</i>		<small>CROW</small>	<i>Beeldaspecten</i>		<small>CROW</small>

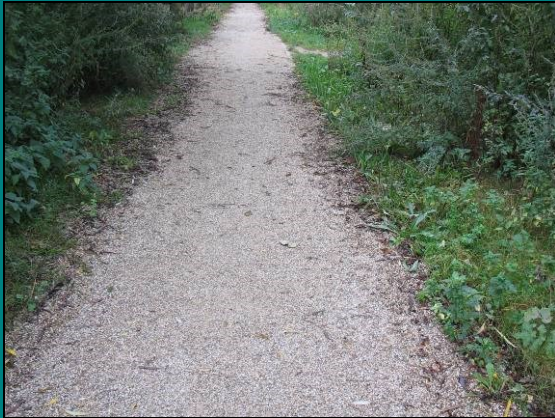
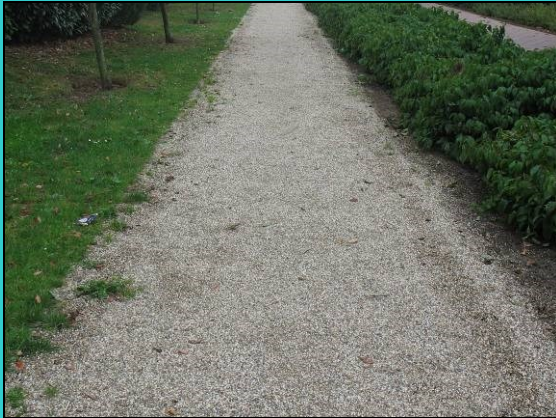
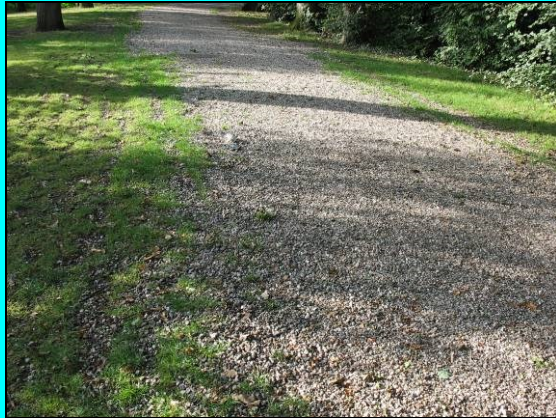
### 3.35 Verhardingen – HALFVERHARDINGEN

<i>Algemene omschrijving</i> De verharding ligt vlak en is veilig in gebruik			<i>Algemene omschrijving</i> De verharding is redelijk vlak en is veilig in gebruik			<i>Algemene omschrijving</i> De verharding is niet overal even vlak en veilig in gebruik		
<i>Beeldaspecten</i>		<i>CROW</i>	<i>Beeldaspecten</i>		<i>CROW</i>	<i>Beeldaspecten</i>		<i>CROW</i>

• ≤ 2 % van de oppervlakte wordt niet door het materiaal bedekt		A	• ≤ 5 % van de oppervlakte wordt niet door het materiaal bedekt		B	• ≤ 15 % van de oppervlakte wordt niet door het materiaal bedekt		C

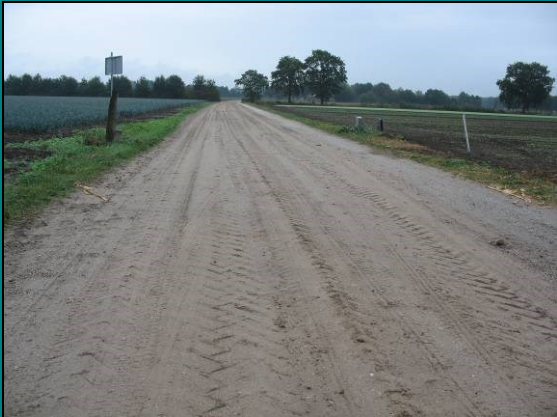
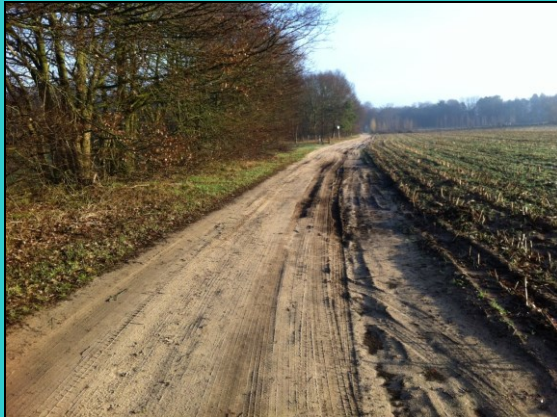
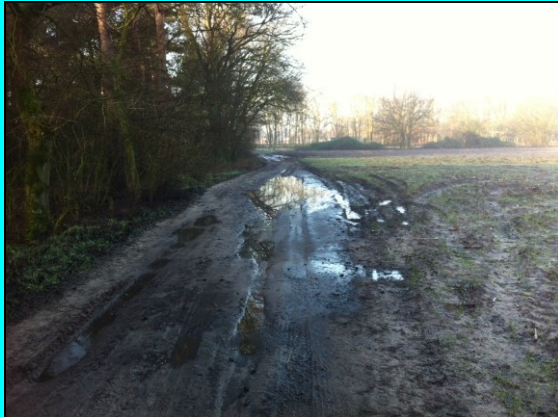
### 3.36 Verhardingen – ONVERHARDE WEGEN en PADEN

<i>Algemene omschrijving</i> Het pad ligt vlak en is veilig in gebruik			<i>Algemene omschrijving</i> Het pad is redelijk vlak en is veilig in gebruik			<i>Algemene omschrijving</i> In het pad kunnen regelmatig kuilen voor komen; het pad ligt niet overal even vlak, maar is veilig in gebruik		
<i>Beeldaspecten</i>		<i>CROW</i>	<i>Beeldaspecten</i>		<i>CROW</i>	<i>Beeldaspecten</i>		<i>CROW</i>
<ul style="list-style-type: none"> <li>• Kuilen en oneffenheden dieper dan 20mm komen minimaal voor, ≤ 5 stuks</li> <li>• Zwerfafval ≤ 3 zichtbare eenheden</li> </ul>		A+/A	<ul style="list-style-type: none"> <li>• Kuilen en oneffenheden dieper dan 20mm komen soms voor, ≤ 15 stuks</li> <li>• Zwerfafval ≤ 3 zichtbare eenheden</li> </ul>		B	<ul style="list-style-type: none"> <li>• Kuilen en oneffenheden dieper dan 20mm komen regelmatig voor, ≤ 20 stuks</li> <li>• Zwerfafval ≤ 10 zichtbare eenheden</li> </ul>		-

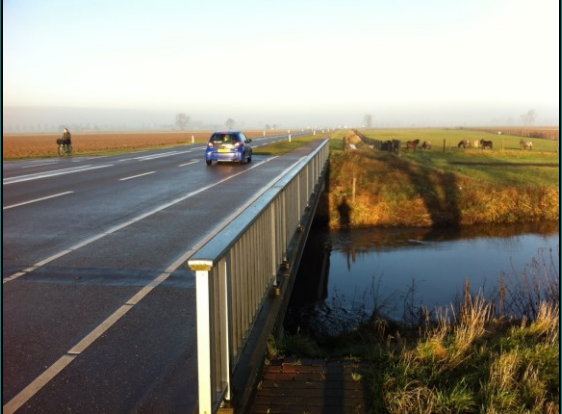
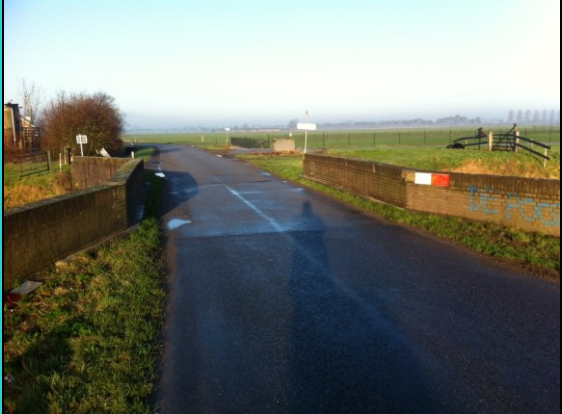
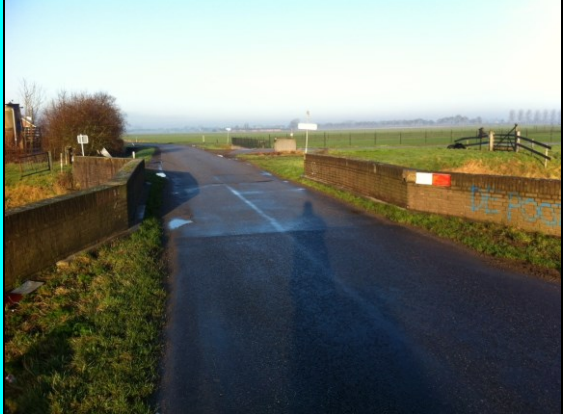
<p><i>Algemene omschrijving</i></p> <p>De brug vertoont geen gebreken, beschadigingen en slijtage en is technisch veilig. De brug maakt een verzorgde indruk</p>			<p><i>Algemene omschrijving</i></p> <p>De brug vertoont lichte gebreken, beschadigingen en slijtage, maar is technisch veilig. De brug maakt een redelijk verzorgde indruk</p>			<p><i>Algemene omschrijving</i></p> <p>De brug vertoont lichte gebreken, beschadigingen en slijtage, maar is technisch veilig. De brug maakt een matig verzorgde indruk</p>		
<i>Beeldaspecten</i>		<i>CROW</i>	<i>Beeldaspecten</i>		<i>CROW</i>	<i>Beeldaspecten</i>		<i>CROW</i>

• Er zijn nauwelijks schadeplekken*, ≤ 5 stuks			• Er zijn enkele schadeplekken*, ≤ 10 stuks			• Er zijn enkele schadeplekken*, ≤ 10 stuks		
• Er is weinig slijtage of beschadiging van de slijtlaag, ≤ 1% van de oppervlakte	-		• Er is enige slijtage of beschadiging van de slijtlaag, ≤ 5% van de oppervlakte	-		• Er is enige slijtage of beschadiging van de slijtlaag, ≤ 5% van de oppervlakte	-

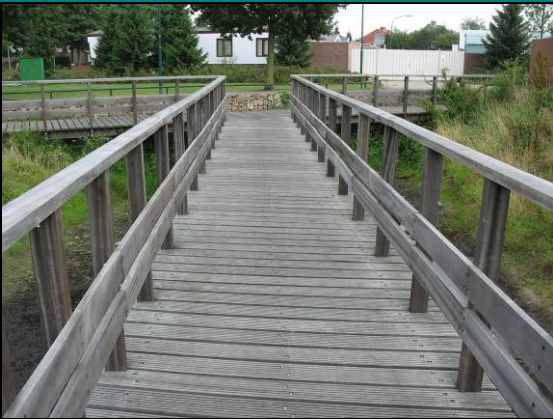
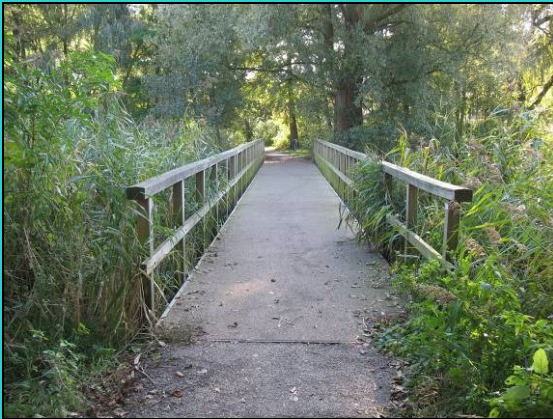
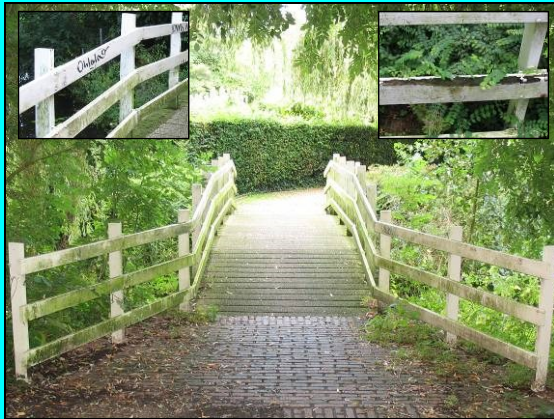
<p><i>Algemene omschrijving</i></p> <p>De brug vertoont geen gebreken, beschadigingen en slijtage en is technisch veilig. De brug maakt een verzorgde indruk</p>			<p><i>Algemene omschrijving</i></p> <p>De brug vertoont lichte gebreken, beschadigingen en slijtage, maar is technisch veilig. De brug maakt een redelijk verzorgde indruk</p>			<p><i>Algemene omschrijving</i></p> <p>De brug vertoont lichte gebreken, beschadigingen en slijtage, maar is technisch veilig. De brug maakt een matig verzorgde indruk</p>		
<i>Beeldaspecten</i>		<i>CROW</i>	<i>Beeldaspecten</i>		<i>CROW</i>	<i>Beeldaspecten</i>		<i>CROW</i>

• Er zijn nauwelijks schadeplekken*, ≤ 5 stuks	-		• Er zijn enkele schadeplekken*, ≤ 10 stuks	-		• Er zijn enkele schadeplekken*, ≤ 10 stuks	-	
• Er is weinig slijtage of beschadiging van de slijtlaag, ≤ 1% van de oppervlakte	-		• Er is enige slijtage of beschadiging van de slijtlaag, ≤ 5 % van de oppervlakte	-		• Er is enige slijtage of beschadiging van de slijtlaag, ≤ 5 % van de oppervlakte	-

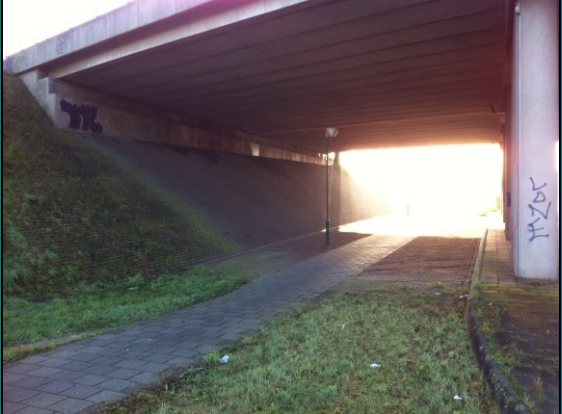
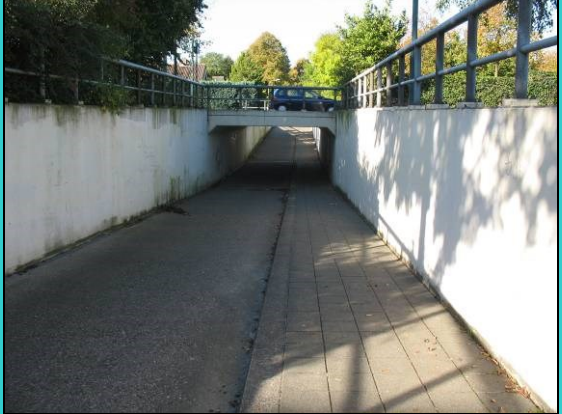
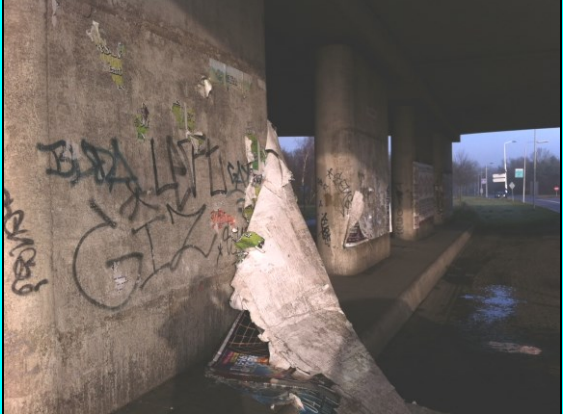
<p><i>Algemene omschrijving</i></p> <p>De tunnel vertoont geen gebreken, nauwelijks beschadigingen en slijtage. De tunnel maakt een verzorgde indruk</p>			<p><i>Algemene omschrijving</i></p> <p>De tunnel vertoont lichte gebreken, enkele beschadigingen en slijtage. De tunnel maakt een redelijk verzorgde indruk</p>			<p><i>Algemene omschrijving</i></p> <p>De tunnel vertoont lichte gebreken, enkele beschadigingen en slijtage. De tunnel maakt een matig verzorgde indruk</p>		
<i>Beeldaspecten</i>		<i>CROW</i>	<i>Beeldaspecten</i>		<i>CROW</i>	<i>Beeldaspecten</i>		<i>CROW</i>

• Er zijn nauwelijks schadeplekken*, ≤ 5 stuks	-	-	• Er zijn enkele schadeplekken*, ≤ 10 stuks	-	-	• Er zijn enkele schadeplekken*, ≤ 10 stuks	-	-
• Er is weinig slijtage of beschadiging van de slijtlaag, ≤ 1% van de oppervlakte	-	-	• Er is enige slijtage of beschadiging van de slijtlaag, ≤ 5% van de oppervlakte	-	-	• Er is enige slijtage of beschadiging van de slijtlaag, ≤ 5% van de oppervlakte	-	-

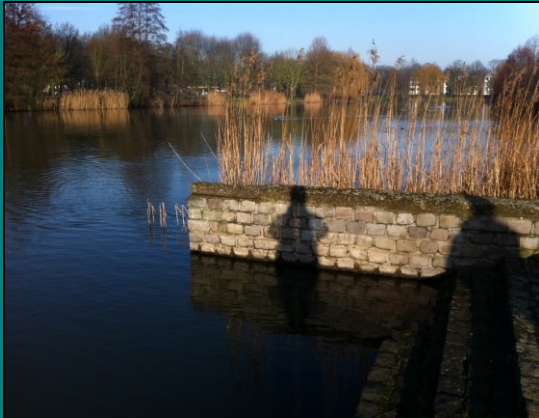
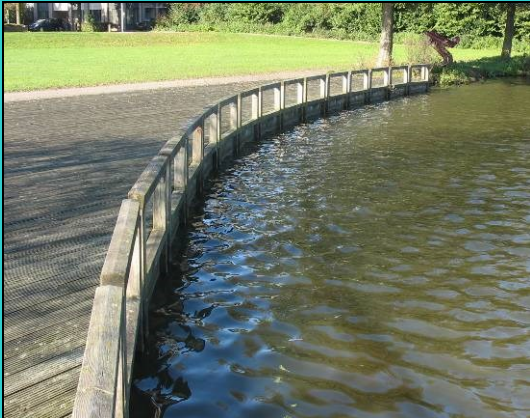
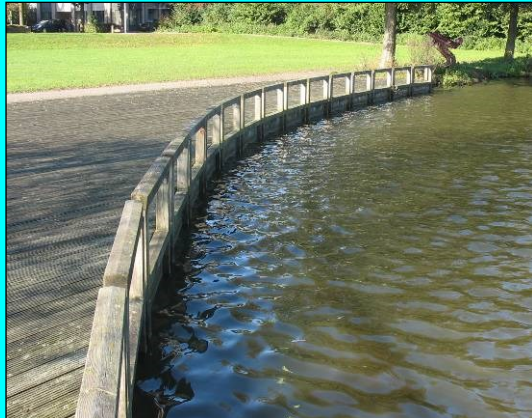
<i>Algemene omschrijving</i> De kademuur is stabiel, veilig en maakt een verzorgde indruk			<i>Algemene omschrijving</i> De kademuur is stabiel, veilig en maakt een redelijk verzorgde indruk			<i>Algemene omschrijving</i> De kademuur is stabiel, veilig en maakt een matig verzorgde indruk		
<i>Beeldaspecten</i>		<i>CROW</i>	<i>Beeldaspecten</i>		<i>CROW</i>	<i>Beeldaspecten</i>		<i>CROW</i>
<ul style="list-style-type: none"> <li>• Er zijn nauwelijks schadeplekken*, ≤ 5 stuks</li> <li>• Graffiti en beplakking is minimaal aanwezig en is niet aanstootgevend, ≤ 2 %</li> </ul>		-	<ul style="list-style-type: none"> <li>• Er zijn enkele schadeplekken*, ≤ 10 stuks</li> <li>• Graffiti en beplakking is nauwelijks aanwezig en is niet aanstootgevend, ≤ 5 %</li> </ul>		-	<ul style="list-style-type: none"> <li>• Er zijn enkele schadeplekken*, ≤ 10 stuks</li> <li>• Graffiti en beplakking is enigszins aanwezig en is niet aanstootgevend, ≤ 10 %</li> </ul>		-

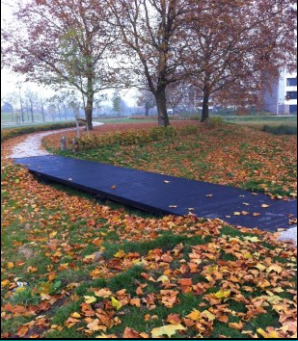
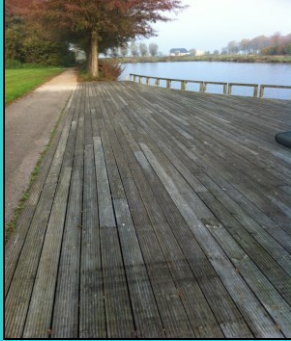
## 3.41 Civieltechnische kunstwerken – VLONDERS en PONTONS

<i>Algemene omschrijving</i>			<i>Algemene omschrijving</i>			<i>Algemene omschrijving</i>		
De steiger vertoont geen tot nauwelijks beschadigingen en is veiligheids- en goed bruikbaar. De steiger maakt een verzorgde indruk			De steiger vertoont lichte beschadigingen, deze beïnvloeden de veiligheid en het gebruik niet. De steiger maakt een redelijk verzorgde indruk			De steiger vertoont lichte beschadigingen, deze beïnvloeden de veiligheid en het gebruik niet. De steiger maakt een matig verzorgde indruk		
<i>Beeldaspecten</i>		<i>CROW</i>	<i>Beeldaspecten</i>		<i>CROW</i>	<i>Beeldaspecten</i>		<i>CROW</i>

• Er zijn nauwelijks schadeplekken*, ≤ 5 stuks		-	• Er zijn enkele schadeplekken*, ≤ 10 stuks		-	• Er zijn enkele schadeplekken*, ≤ 10 stuks		-
• Slijtage van de slijtlaag, ≤ 1% van de oppervlakte		-	• Slijtage van de slijtlaag, ≤ 5 % van de oppervlakte		-	• Slijtage van de slijtlaag, ≤ 5 % van de oppervlakte		-
